臺中市議會第4屆第3次定期會

臺中龍井戴奧辛廢棄物事件

市政府處理作為專案報告

臺中市政府環境保護局

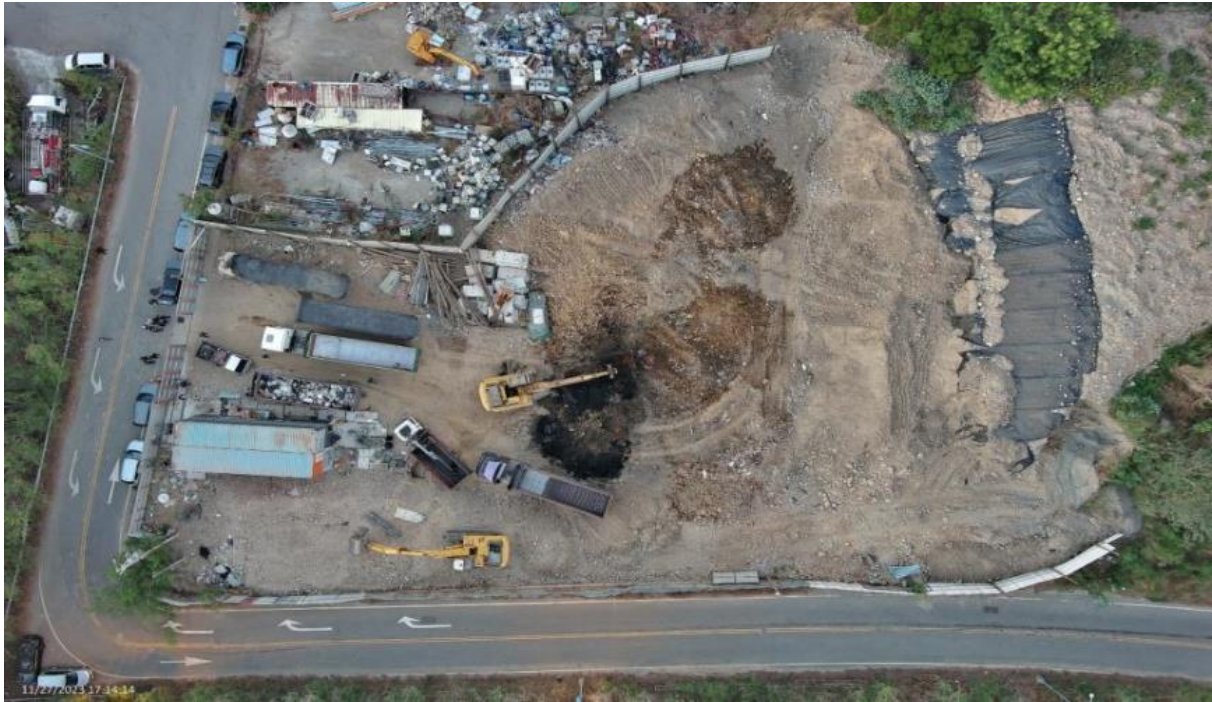
圖一、鷺山段 528 地號土地開挖後空拍照片

環保局去（112）年 11 月 10 日接獲民眾陳情本市龍井區鷺山段 528 地號土地有車輛載運土石方進出情形，環保局派員稽查現勘後隨即進行監控，並會同內政部警政署保七總隊第三大隊佈線埋伏，查獲由連姓嫌犯駕駛貨車載運事業廢棄物非法傾倒與掩埋，現場人贓俱獲，立即啟動「檢警環查緝環保犯罪聯合小組」機制，通報臺中地檢署，並由臺中地檢署立即分案指揮內政部警政署保安警察第七總隊第三大隊、法務部調查局中部機動工作站、臺中市政府警察局科技犯罪偵查隊、臺中市政府警察局烏日分局、環境部環境管理署中區環境管理中心及環保局組成跨領域專案小組深入追查偵辦；並於 112 年 11 月 27 日及 30 日配合前開機關至現場搜索並開挖，當日空拍照片如圖一，11 月 30 日採樣位置圖如圖二，開挖後發現該廢棄物使用黑色太空包裝袋，且內容物均為黑色粉末，與之前所查獲之廢棄物樣態完全不一樣，疑似集塵灰，為慎重起見將該廢棄物送驗檢測，發現含有戴奧辛及重金屬等數據均超標之情形，詳細檢測資料如表一及表二。

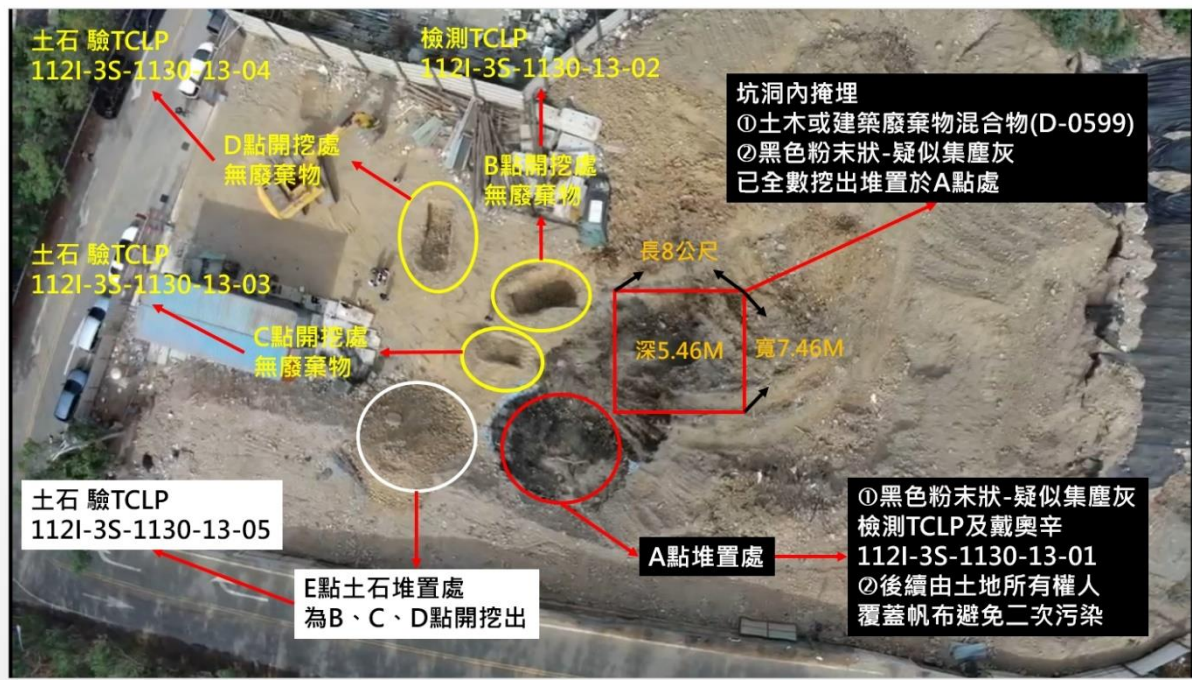
圖二、112 年 11 月 30 日採樣位置圖

檢測項目\ 採樣編號	萃出液中 總銅	萃出液中 總鉻	萃出液中 總銅	萃出液中 總鉛	萃出液中 總鋅	戴奧辛及 呔喃
112I-3S- 1130-1301	7.30	<0.100	0.840	8.82	-	6.45
112I-3S- 1130-1302	ND	ND	ND	ND	-	-
112I-3S- 1130-1303	ND	ND	ND	ND	-	-
112I-3S- 1130-1304	ND	ND	ND	ND	-	-
有害事業廢棄 物認定標準	1.0	5.0	15.0	5.0	-	1.0

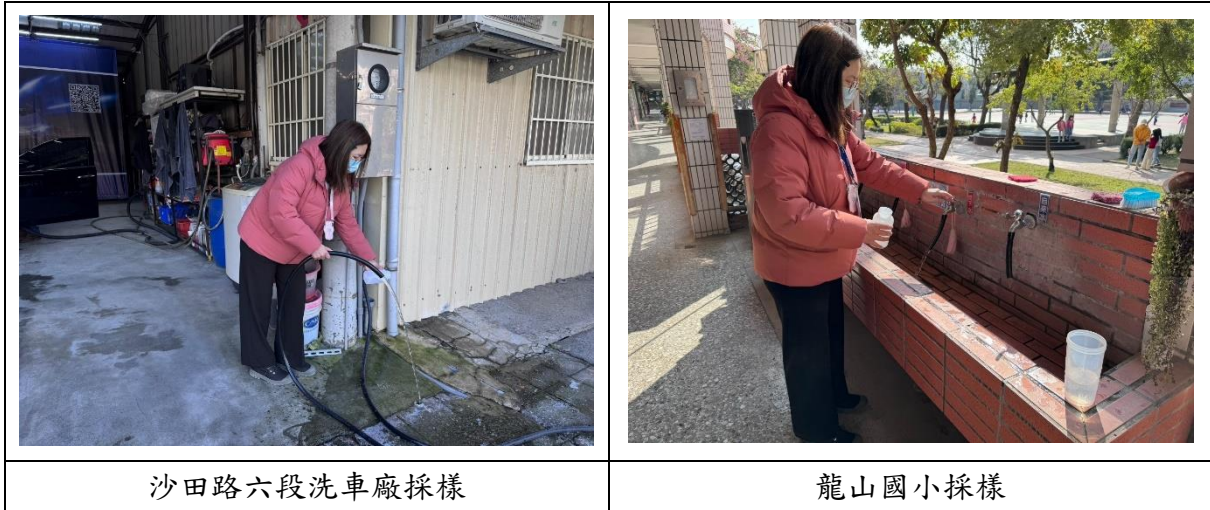
圖七、113年1月11日採樣情形

於1月11日至該場區確認棄置點為一山坡地，且周邊200公尺內無一般民眾或社區住戶，該場區西側下游行經南山截水溝，下游處住戶多使用自來水，檢視當地地下水流向為由東向西，環保局於當日至該處地下水下游500公尺內2口民井(龍山國小、沙田路六段洗車場)執行採水化驗，當日採樣情形如圖七，採樣位置與棄置點場區位置圖如圖八，重金屬項目(鉻、鎘、銅、鉛、鋅、鎳)含量均低於地下水污染監測標準，詳細檢測結果如表三。

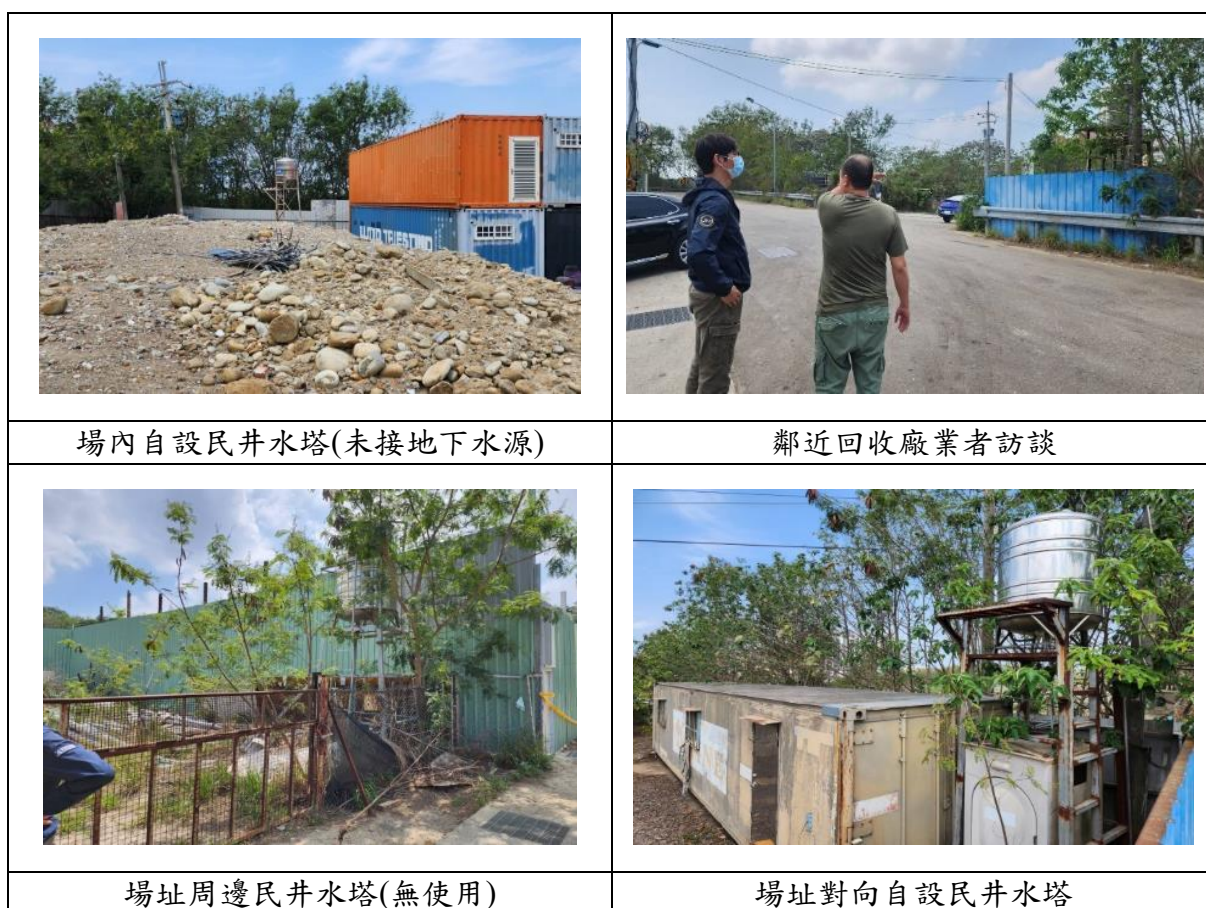
圖九、113 年 3 月 25 日巡查情形

為避免地表逕流沖刷造成污染範圍擴大，於 3 月 25 日環保局再次派員至現場辦理現勘作業(如圖九)，確認場區內堆置廢棄物區域已鋪設帆布於超標點位，巡查場內開挖坑及周圍皆無滲水或積水情形，研判掩埋深度尚未接觸到地下水含水層。巡查期間亦訪談鄰近該地號之回收業者，該業者表示該區域尚無自來水管線，此區多以自設民用水井水塔或自行買水為主，而在棄置區域下游，位於沙田路六段以西則有配設自來水管線，故下游區域暫無民生用水危害等疑慮。

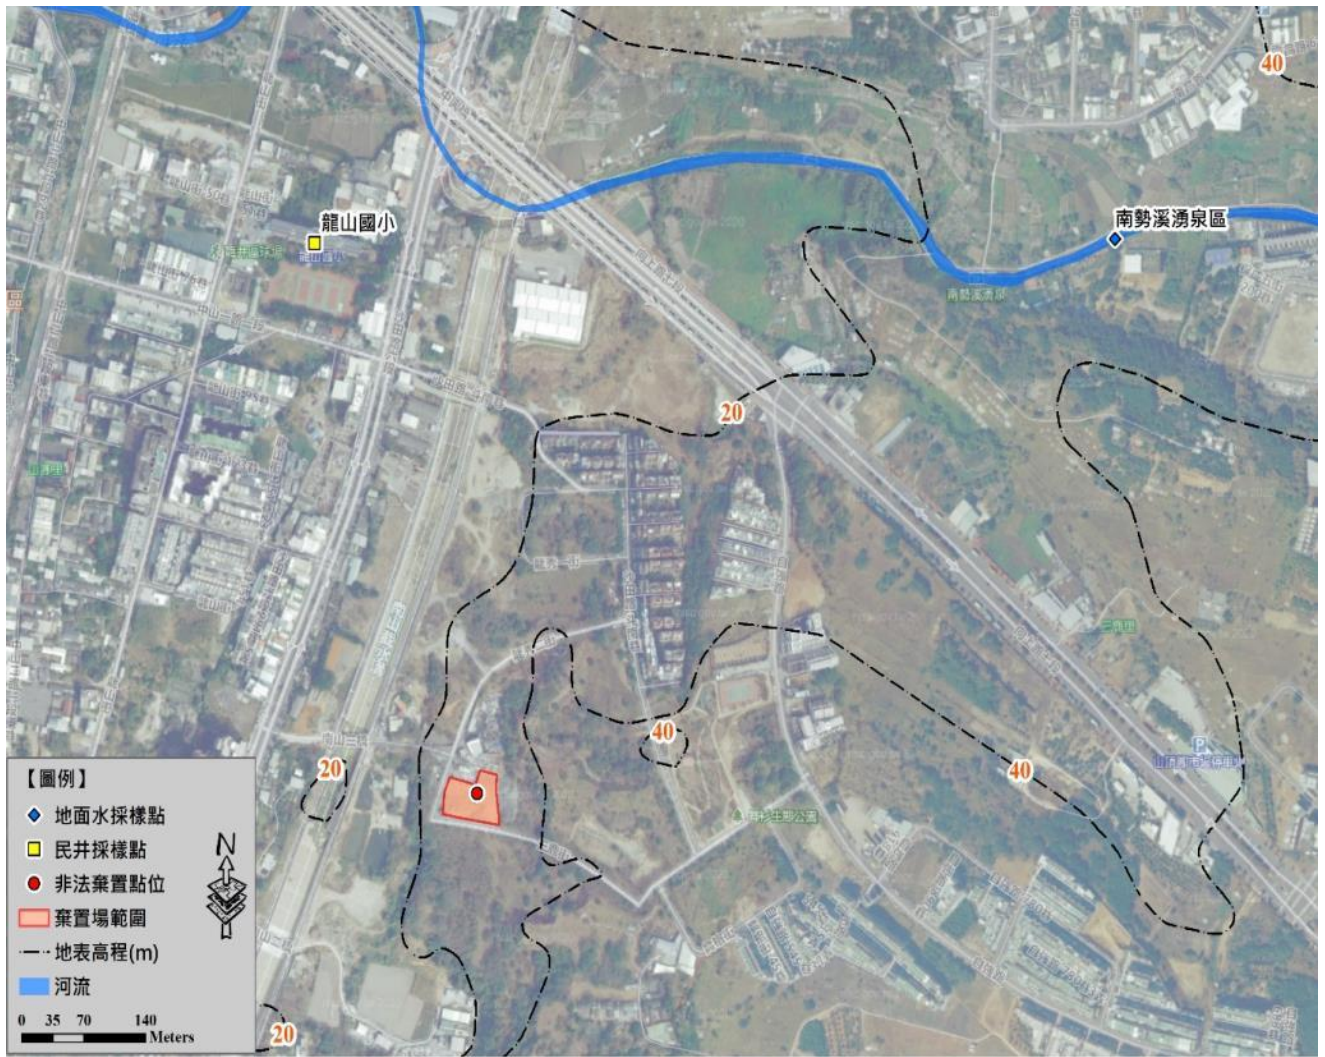
圖十、地面水及地下水體採樣點(113年04月10日)

環保局為確認地下水及地面水體是否有受到非法棄置廢棄物污染之虞，再次針對鄰近的湧泉區、下游民井採驗地下水水質，於 4 月 10 日至棄置區域場址北側南勢坑溪(南勢溪湧泉-地面水)及場址西側龍山國小(地下水)，進行地面水及地下水質採樣及分析工作(採樣位置可參閱圖十)，分析項目為 6 項重金屬及戴奧辛檢測，兩處現場採樣照片如圖十一所示，採集之水樣多作為清洗及澆灌用水並未作飲食用途，整體採樣作業皆依國環院所訂水中戴奧辛及呋喃採樣方法(W790.51B)標準採樣程序完成，並送樣至上準環境科技股份有限公司實驗室(下稱上準公司)進行戴奧辛含量分析作業，因戴奧辛分析較為複雜，需較長分析時間，已協請上準公司協助加速辦理，預計 5 月 1 日可取得檢測報告。
