113 年 7 月至 9 月工程施工查核工程品質項目扣點統計表

職業安全及人行道鋪面宣導事項：

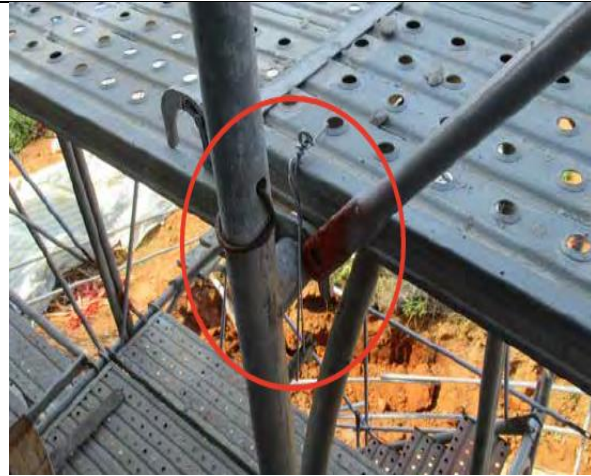
施工架以連結器連結避免倒塌。

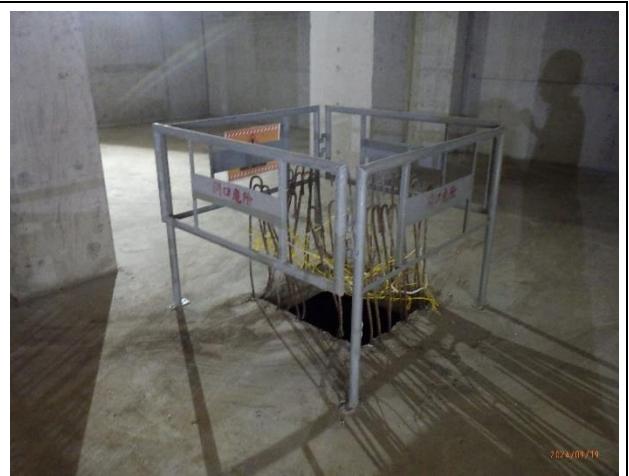
開口確實防護及標示警語。

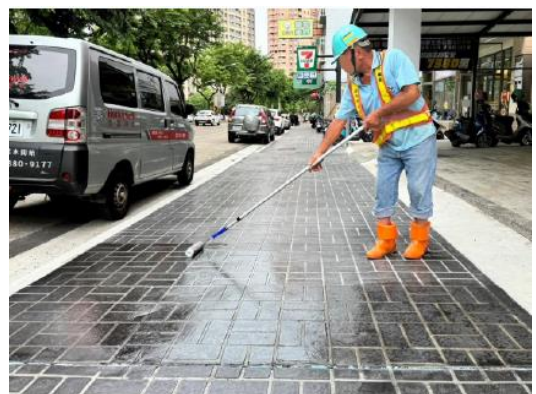
人行道鋪面塗抹保護漆，增加耐磨耐候。
