114 年 4 月至 6 月工程施工查核工程品質項目扣點統計表

## 混凝土施工常見缺失宣導事項

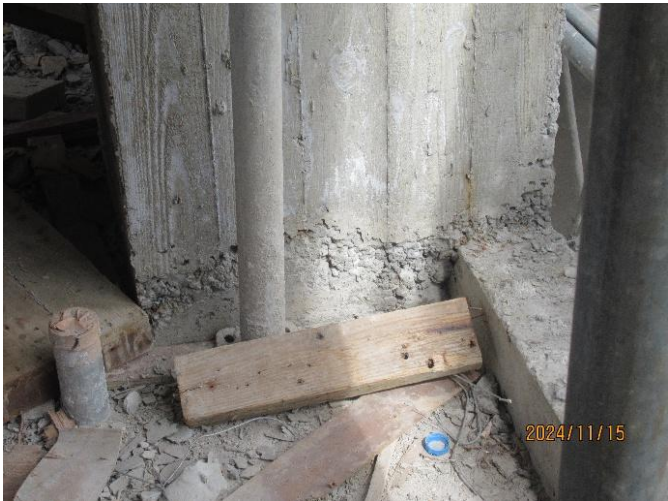
| <p>混凝土澆置、搗實不合規範，有冷縫、蜂窩或孔洞產生。(5.01.01)</p> | <p><b>[預防方法]</b> 以振動棒搗實避免蜂窩。</p> |
