臺中市議會第2屆第5次定期會

文山垃圾掩埋場自燃悶燒造成  
空污嚴重及動支預備金有無弊端  
專案報告

臺中市政府環境保護局

中華民國 106 年 5 月 8 日

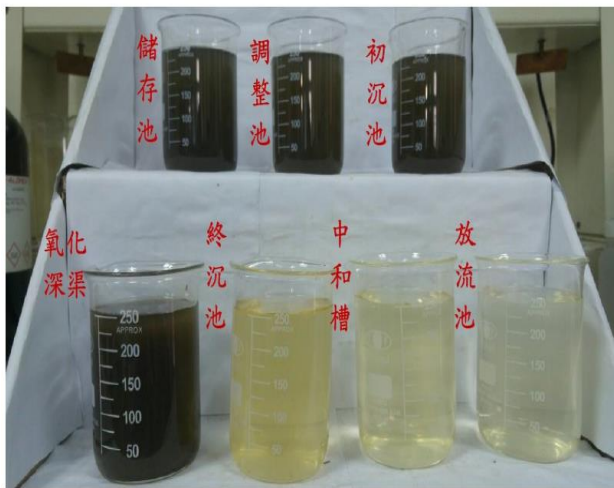
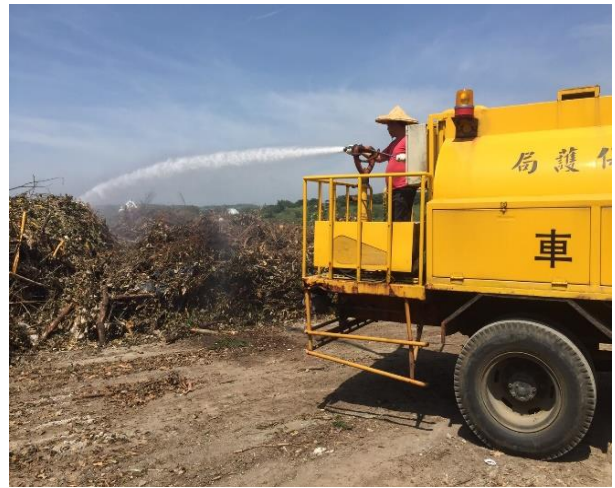
- (一) 為避免樹枝熱能蓄積而產生悶燒情形，針對樹枝暫置場每周進行降溫灑水 2-3 次(如圖一)，並每日派員巡查。
- (二) 為確保廢樹枝暫置不會對周邊環境產生影響，進行周邊擋土牆安全及環境相關監測作業，如：每月執行該區周邊擋土牆 15 處、相關廢水水質 18 項(包括重金屬 8 項)及沼氣濃度等監測，相關擋土牆安全監測報告每月送當地監督委員會知悉。

圖一 廢水水質監測與降溫灑水作業

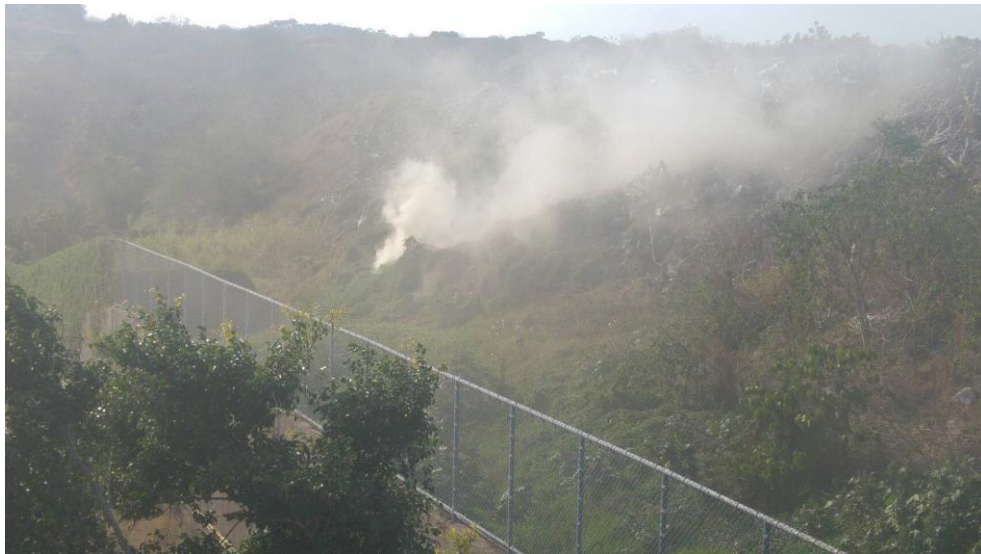
- (一)現場人員於106年3月24日15時53分，發現樹枝堆置區斜邊側坡底部有冒煙悶燒情形(如圖二)，隨即主動通報消防單位進行撲滅。後續於25日凌晨2時11分、及26日22時29分等分別發現單點小面積火警，立即通知消防單位於短時間內隨即撲滅燃燒火苗。

圖二 106年3月24日15時53分發現起火點位置。

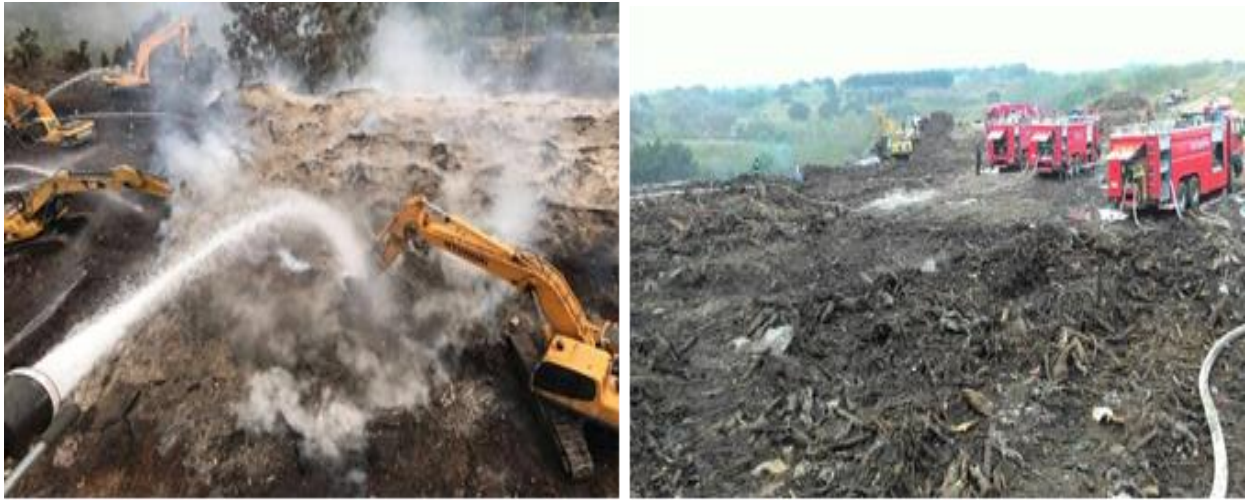
- (二)現場巡查人員於27日凌晨02時08分發現該廢樹枝堆置區底部有復燃及多處火點情形，再度請求消防隊派員進行灌救滅火，經共同全力搶救，至31日14時30分撲滅火勢。(如圖三)

圖三 現場全力滅火作業

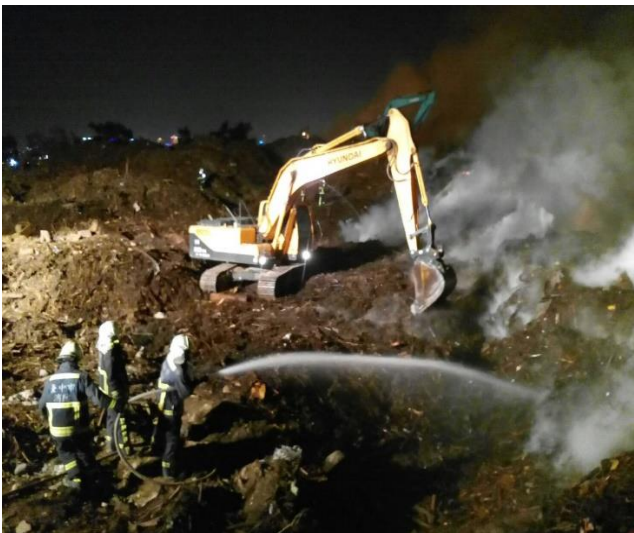
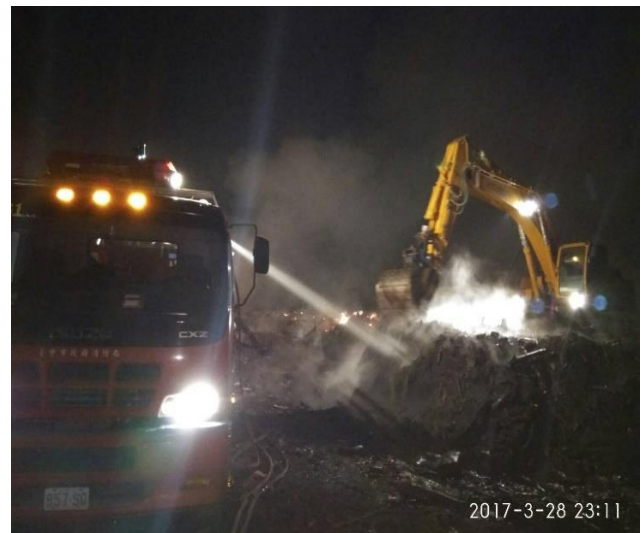
環保局 27 日凌晨於第一時間立即通知消防隊進行灌救，並迅速成立應變小組及進駐前進指揮所，發布新聞周知、動員全體人員進行 24 小時輪班及調動相關機具車輛支援(如圖四)，並全力配合消防單位指揮進行灌救。

圖四 24 小時排定輪班全力配合消防指揮灌救。

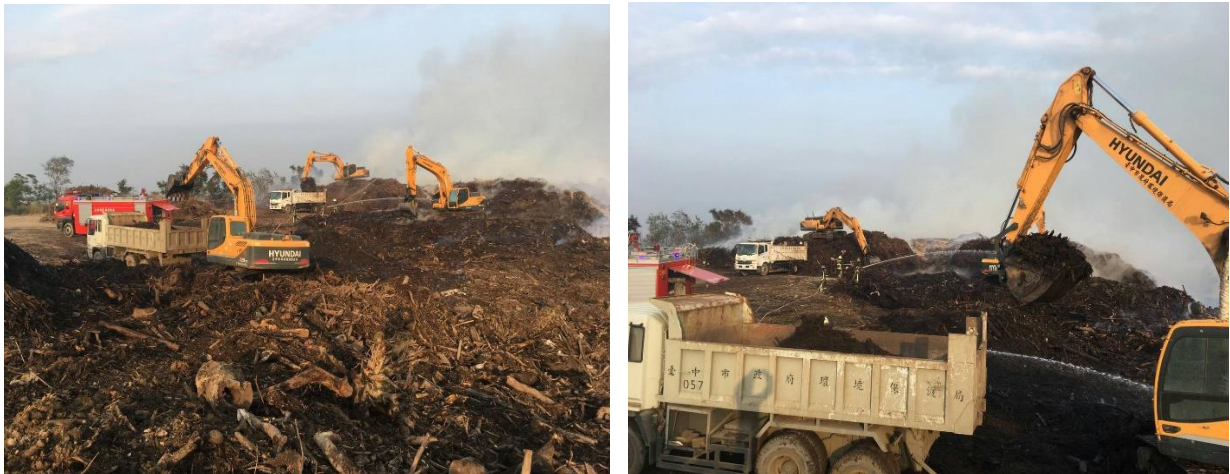
搶救文山廢樹枝悶燒滅火期間，消防局共出動消防車 160 車次、消防人員 472 人次及直升機 16 架次，環保局全體總動員採 24 小時輪班支援文山廢樹枝悶燒情形，共動員人員 168 人次、挖土機 5 台(含民間協助支援 1 台)、大鏟土機 1 台、卡車 6 台、水車 21 台等，全力配合消防局專業指揮 24 小時不間斷連續進行澆灌滅火。(如圖五)

圖五 動員挖土機及卡車清運火警區樹枝。

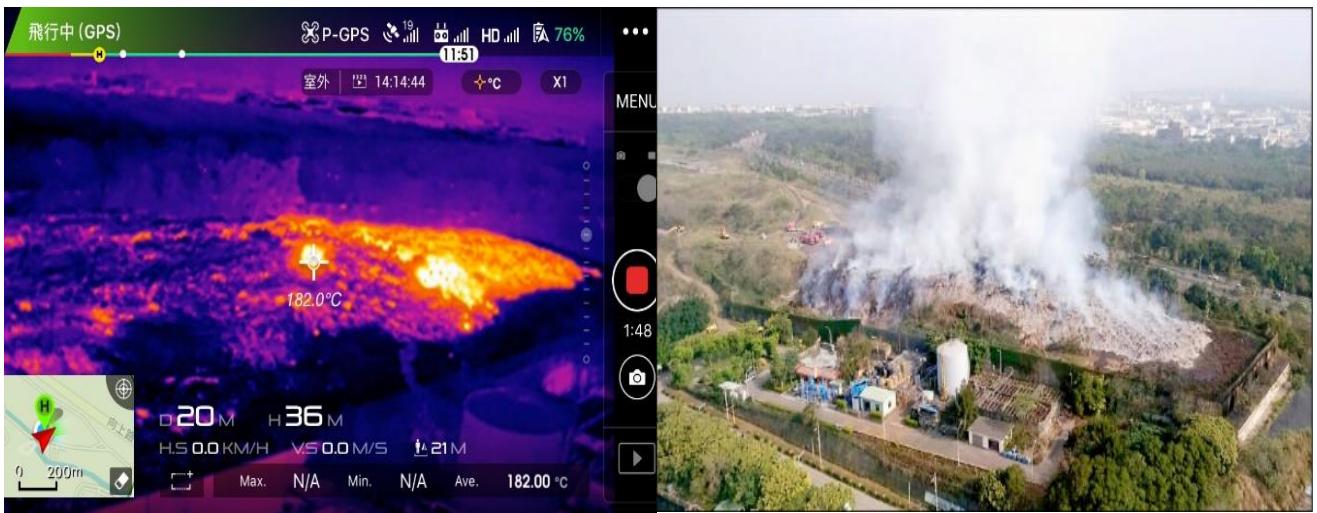
- 1、本案廢樹枝堆置區火警，初期受限於現場地勢狹長僅單一出入口之 C 型地形，影響消防搶救動線及時效，消防單位於現場僅能採取單一出水線及環保局配合挖土機開挖搶救，壓制火勢。
- 2、由於暫置樹枝數量多、面積大及受邊坡地形限制，加上堆置有相當深度等因素，非屬一般建築火災典型事件，雖廢樹枝經表面灌救滅火後，搬移至空曠處持續澆水，確保不再復燃，高溫熱源火苗仍於樹

枝堆下方之孔隙間四竄，致燃燒面積迅速增加情形，增加搶救之困難及嚴重影響撲滅火源時程。

- 3、為加速撲滅火源，消防局及環保局於3月30日改採大量開挖、澆灌策略，當天已將火源撲滅80%，並以夜間派遣空拍機執行熱影像拍攝，全面掌握燃燒範圍及熱源，輔助現場救災作業，以確保撲滅全部火源，終於在31日14時30分將所有火源及餘煙完全撲滅。

圖六 空拍機拍攝熱影像與火警現場地形情形。

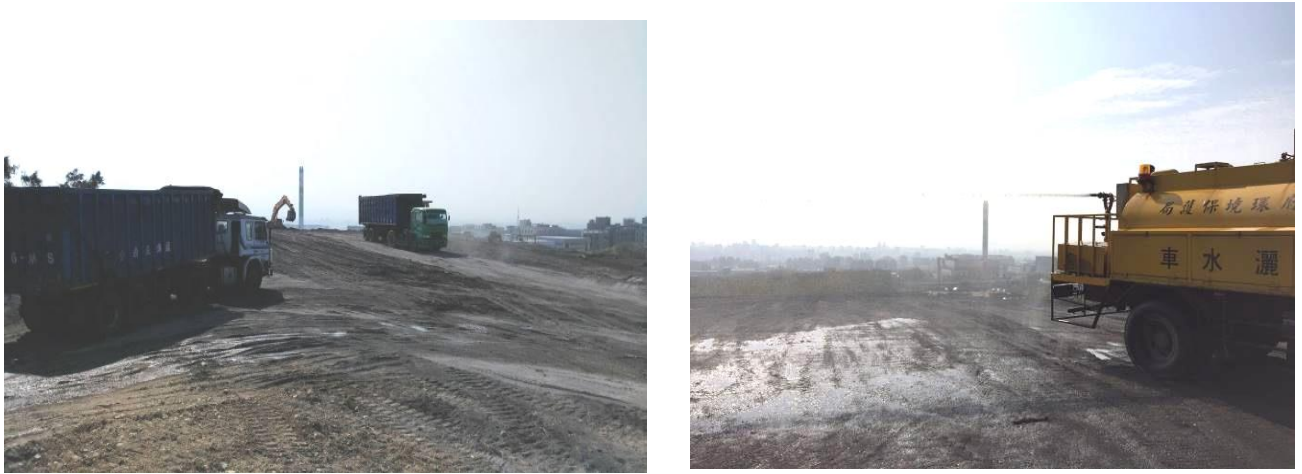
圖七 表層阻氧覆蓋(底渣資源化產品)與防塵灑水

- 4、為杜絕悶燒復燃，環保局於3月31日17時起運用焚化廠產生處理後之底渣資源化產品，進行火災廢樹枝區表層阻氧覆蓋，至4月3日止已完成覆蓋整地作業，持續灑水控制及防塵(如圖七)，每日派員巡查監控，並函請消防單位於4月10日至現場勘查了解及進行專業性安全性評估事宜，已確認悶燒情形獲得控制無復燃現象。

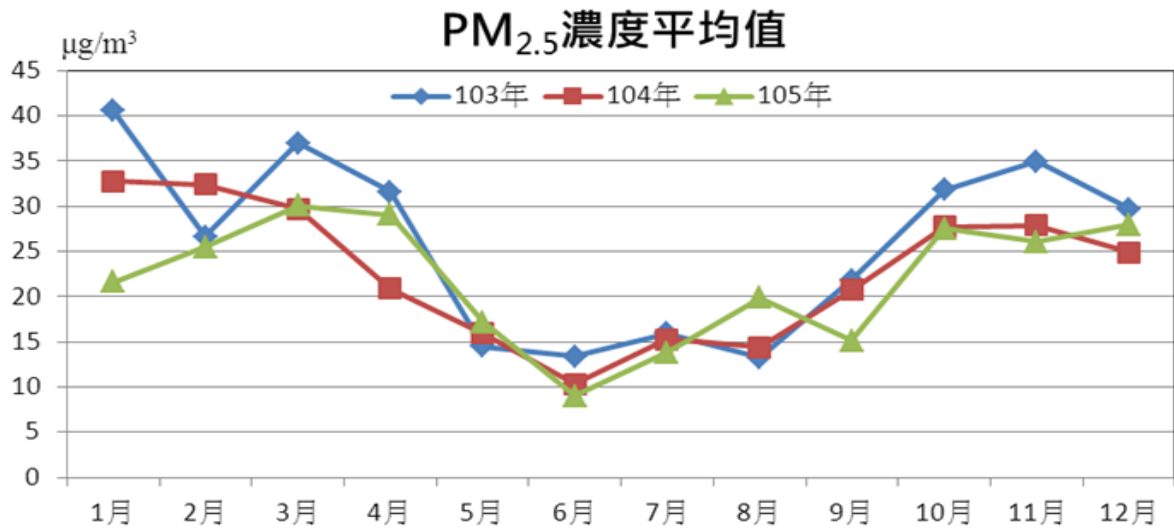
(二) 臺中市 106 年 3 月的 PM<sub>2.5</sub> 平均值為 28.0 微克/立方公尺，比 105 年 3 月的 30.4 微克/立方公尺有降低情形。將今年 3 月平均值由低至高排序，在全國 22 縣市中則是排名第 13。與鄰近縣市相較，優於彰化縣的 29.0 微克/立方公尺及南投縣的 41.0 微克/立方公尺。  
(103-105 PM<sub>2.5</sub> 月平均濃度比較圖如圖八)

圖八 臺中市 103~105 年 PM<sub>2.5</sub> 月平均濃度比較圖
