臺中市議會第2屆第3次定期會

針對最近本市連續發生工安意外
傷亡事件
市政府相關機關因應措施
專案報告

臺中市政府

中華民國 105 年 5 月 9 日

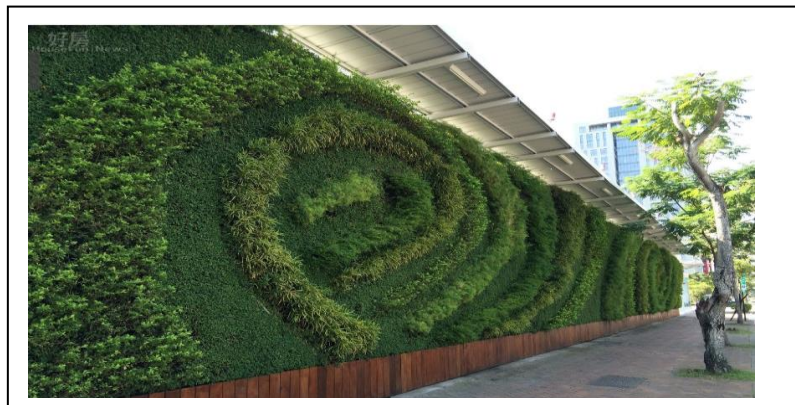
(三)建築工程施工時需設置之安全圍籬，承造人於放樣勘驗時須檢附安全圍籬照片至本府都發局申報，其設施應依臺中市建築物施工管制辦法 17 條規定辦理，另於特定區域須實施綠美化圍籬，除能維護路人安全外，亦可增加城市美觀。

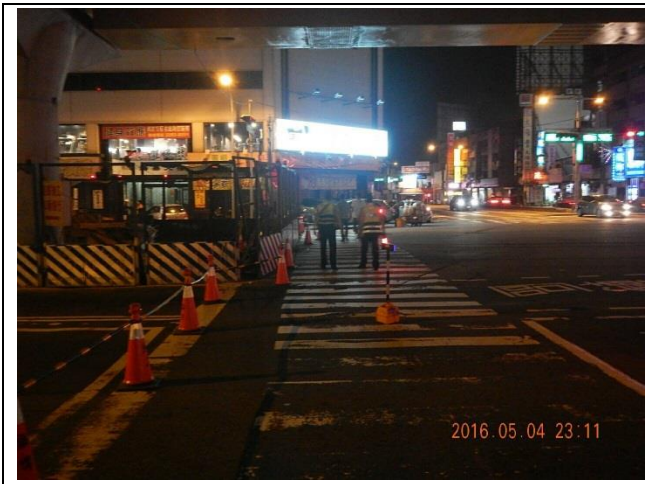
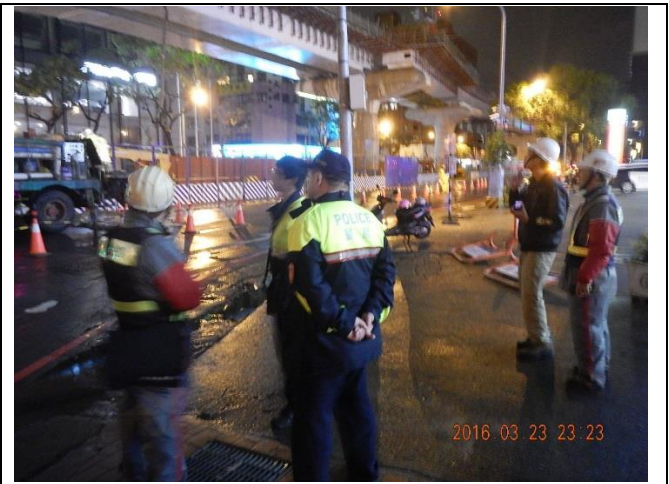
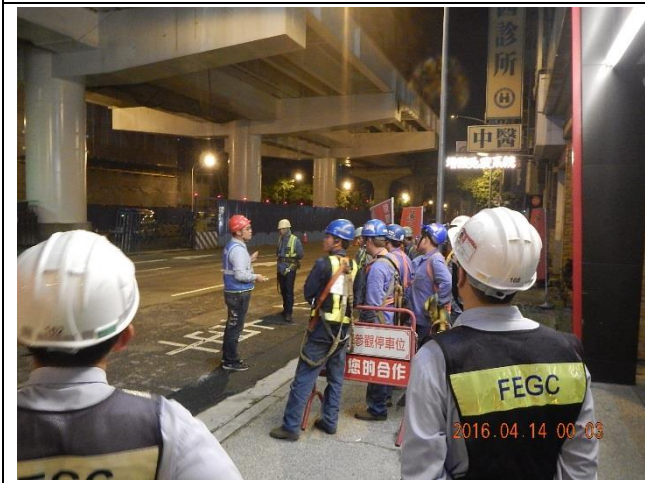
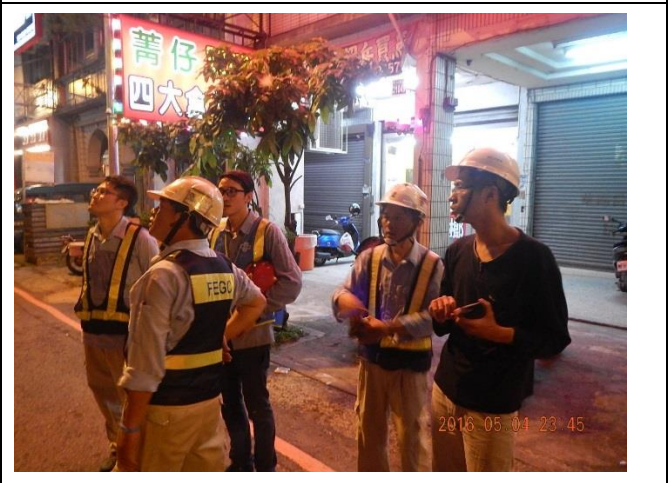
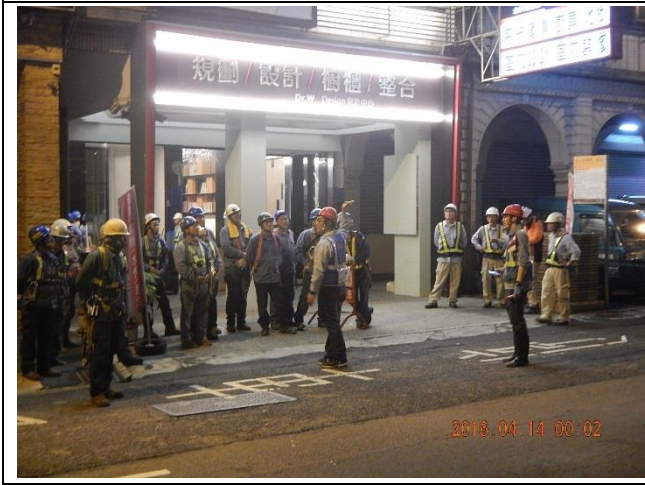
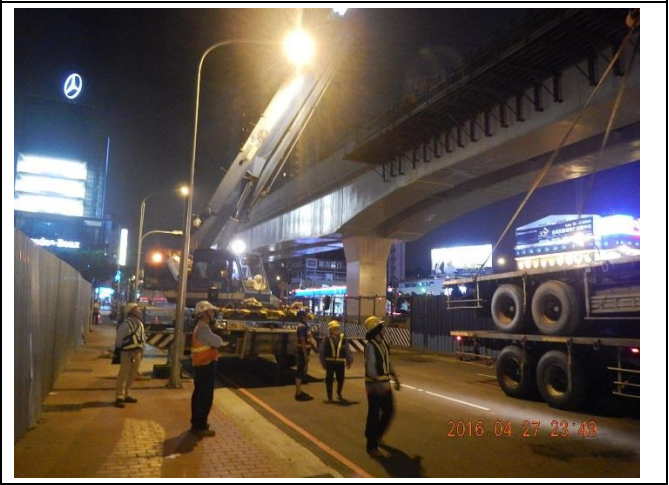
附件一、捷運聯合稽查照片

(一)持續辦理捷運聯合稽查：稽查小組從 104 年 6 月 3 日開始進行臺中捷運綠線聯合稽查。稽查小組成員有交通局、捷運工程處、建設局、環保局、轄區警察分局、轄區公所及勞檢處，每週進行聯合稽查一次以上，稽查項目包括材料、機具堆置及安全維護措施、維持車行及人行安全措施，另本府交通局也每日持續進行捷運沿線稽查及巡查，發現有違規施工情形，也立即要求改善並開立罰鍰。統計捷運工程截至 105 年 4 月 30 日止，聯合稽查 42 次(104 年 26 次、105 年 16 次)、一般稽查 479 次(104 年 355 次、105 年 124 次)、裁罰 7 次，共裁罰新臺幣 44 萬元。
