臺中市議會第4屆第3次定期會

海線鐵路雙軌暨部分高架化及大甲
區鐵砧山北側山坡滑落影響整體觀
光效益暨遊客安全專案報告

臺中市政府

中華民國 113 年 4 月 12 日

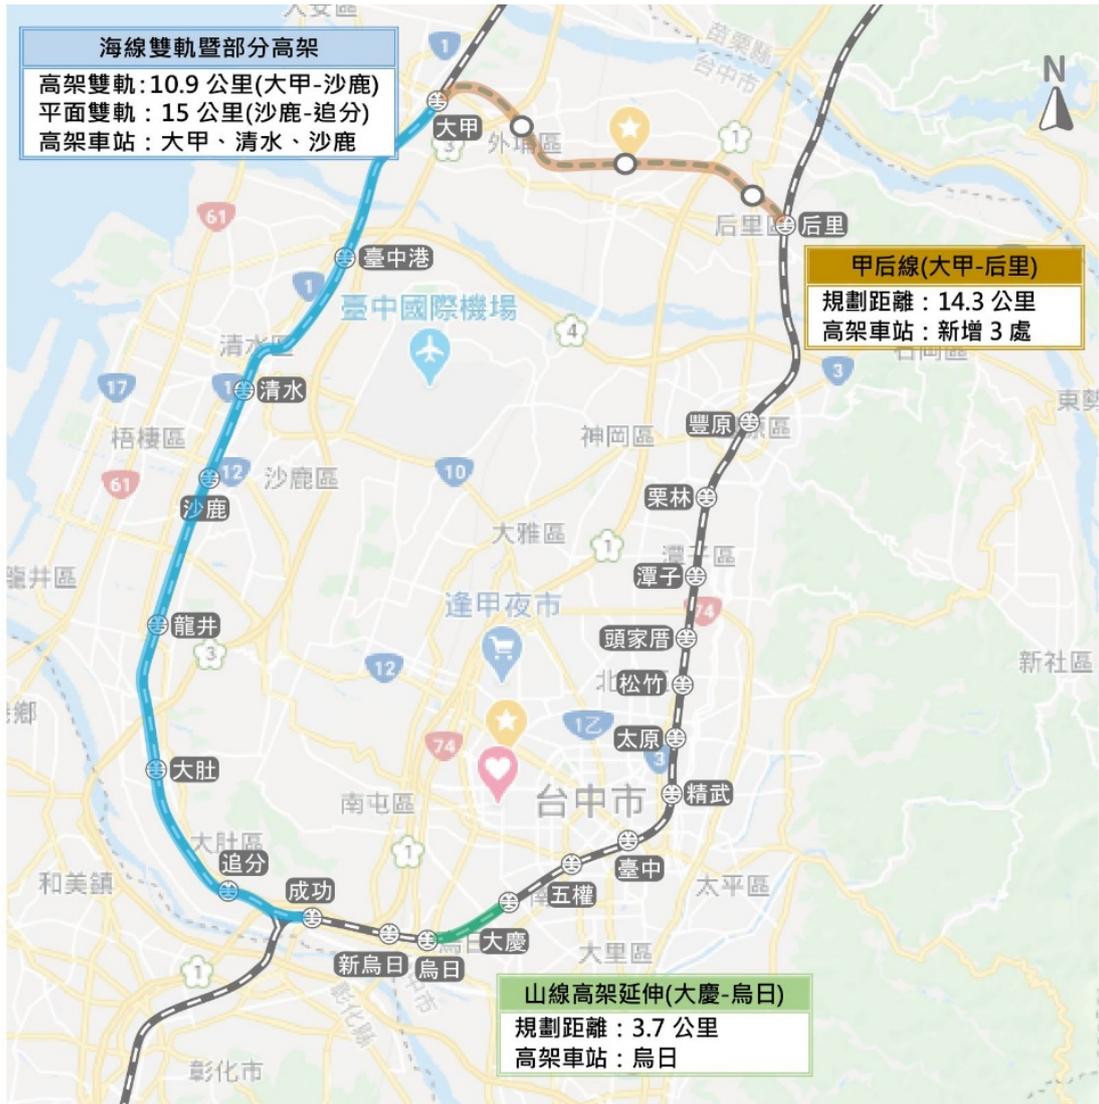
圖 1 山海環線路線示意圖

山海環線計畫包含山線高架延伸烏日、海線雙軌暨部分高架化以及新增甲后線(如圖 1 所示)，詳細說明如下：

山線路段：由大慶車站南側開始高架延伸，烏日車站規劃為高架車站，並在臺中高鐵站前降回平面，全程 3.7 公里。

海線路段：高架雙軌化路段 10.9 公里，規劃大甲車站、清水車站及沙鹿車站，由平面車站改為高架車站；平面雙軌化路段 15 公里，規劃自沙鹿車站後至追分車站，全程共計約 25.9 公里。

甲后線路段：路線自大甲車站起，往東跨越國道 3 號、高鐵、國道 1 號後，行經后科園區北側，往南銜接至后里車站，全程 14.3 公里，沿途新增 3 處高架車站。

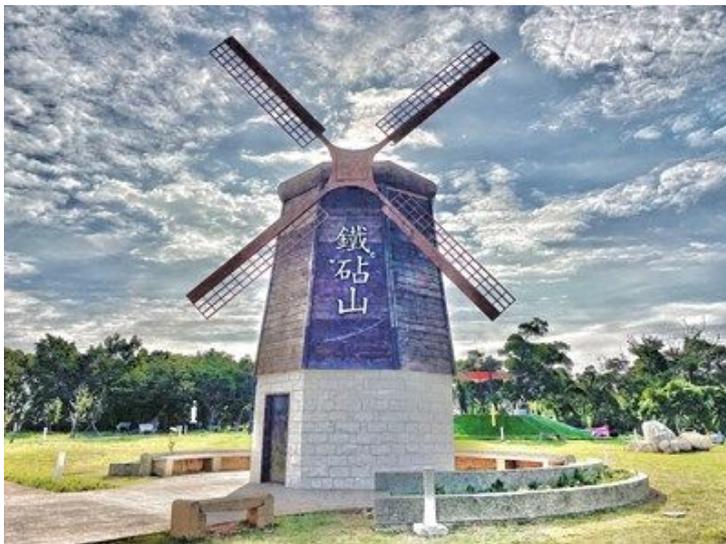
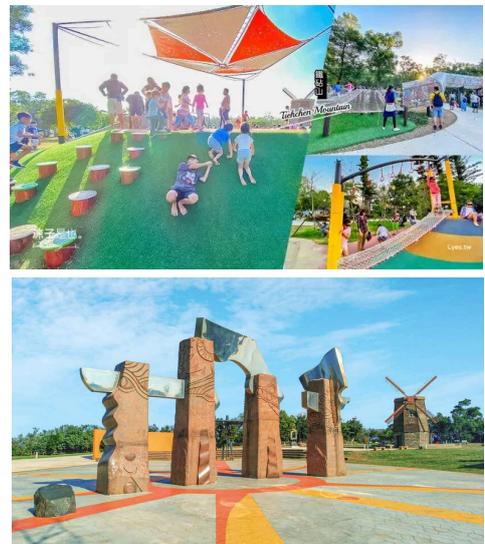
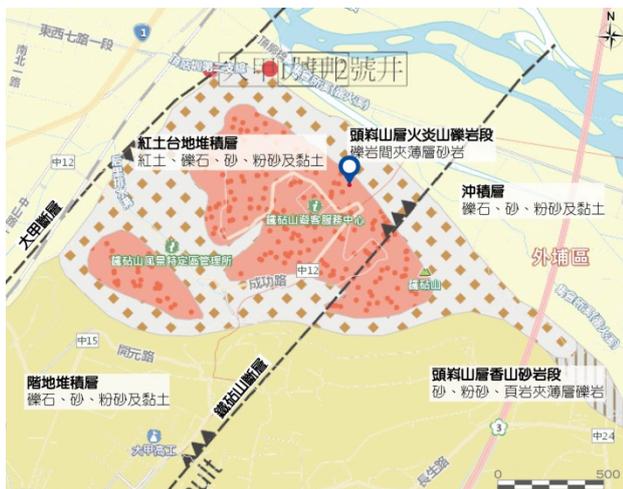
圖 3 鐵砧山風景區區域地質圖

隨全球氣候極端化加上臺灣本身位在颱風生成區域，且鐵砧山風景區主要位於紅土台地堆積層，主要組成為紅土及礫岩，因此植物無法抓牢坡面中的礫石，於強降雨季節容易造成土石崩塌、滑動，植栽不易在此深根生長，易形成崩塌弱面。因此，颱風所帶來之滯留鋒面影響導致長時間強降雨，亦因部份位於地質敏感區易造成坡面崩塌之災情(如圖 3、4 所示)。

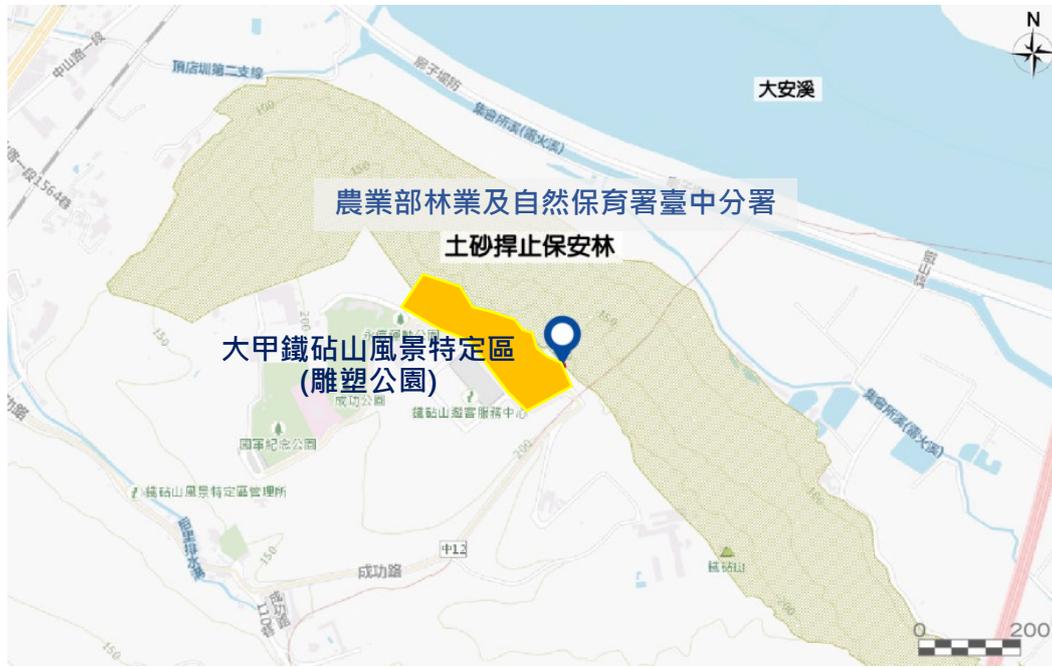
圖 5 鐵砧山風景區保安林地圖

崩塌區域位於風景區之雕塑公園北側坡面，權管單位屬農業部林業及自然保育署臺中分署，屬其轄管之土砂捍止保安林區域(如圖 5 所示)，坡地範圍位處土砂捍止保安林範圍，其地層脆弱、不穩定，亦會危及雕塑公園的範圍及遊客之安全。

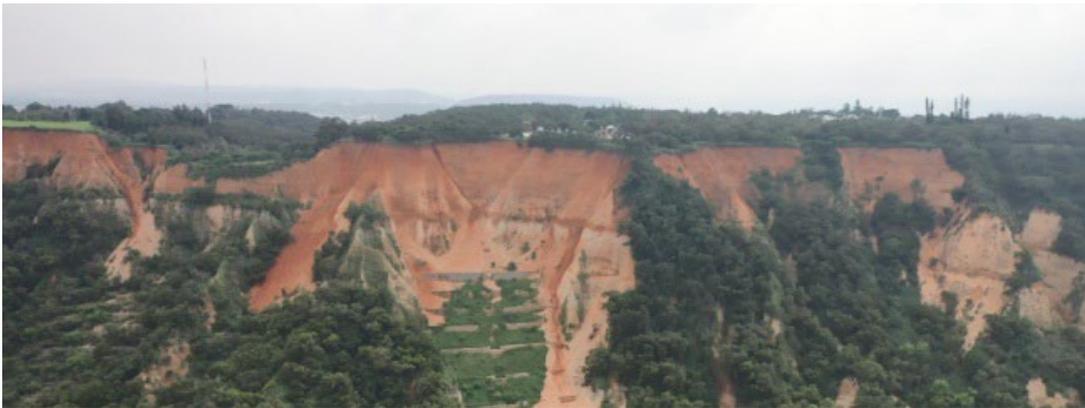
圖 6 鐵砧山北側坡面現況圖

針對鐵砧山北側邊坡崩塌地(如圖 6 所示)，農業部林業及自然保育署臺中分署於民國 106 年提出治理計畫，將鐵砧山依地形特性分為坡頂、坡面及坡趾堆積區等部分(如圖 7 所示)，107 年觀光旅遊局與農業部林業及自然保育署臺中分署就山坡滑落防治進行改善分工，坡頂部分由觀光旅遊局執行坡頂截排水工程，針對農業部林業及自然保育署臺中分署之坡頂排水系統規劃建議，將坡頂排水引流至遠離崩塌面區域，觀光旅遊局已逐年針對坡頂排水系統加速進行改善，經歷年風災後邊坡災情並未擴大；另坡面及坡趾堆積區由農業部林業及自然保育署臺中分署進行坡面階段整坡、縱橫向排水及坡趾堆積區坡趾穩定及緩衝區等改善計畫。

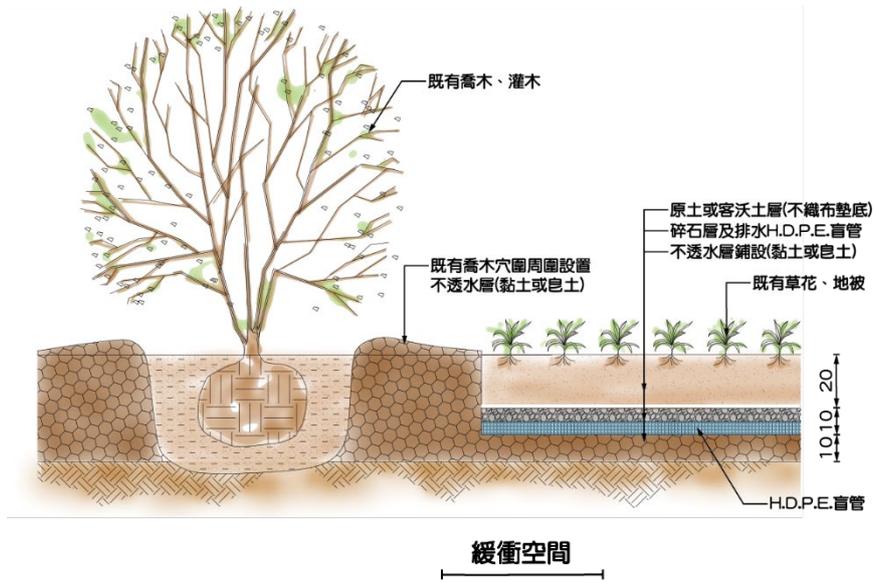
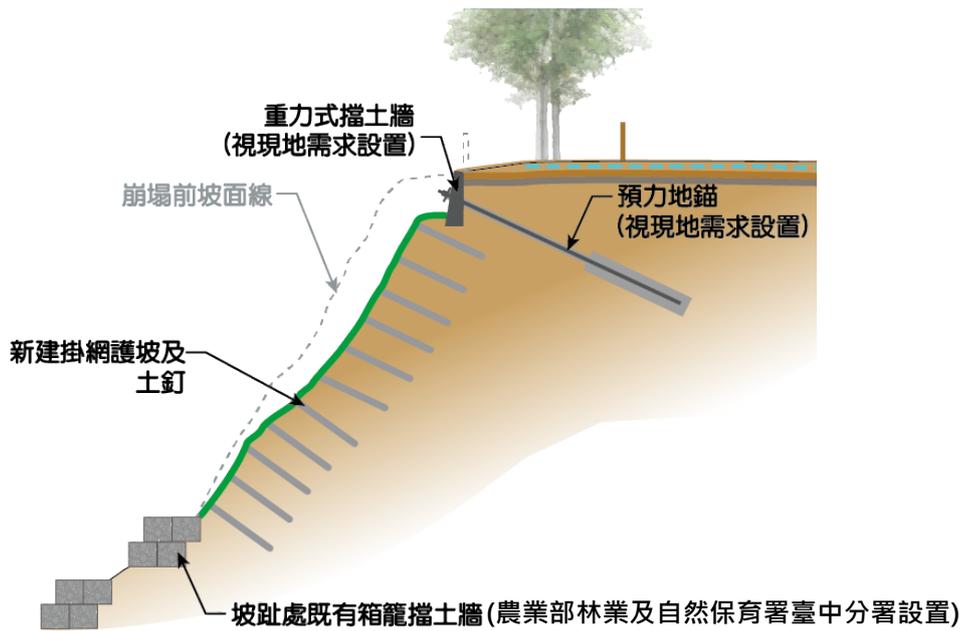
圖 8 北側邊坡整治設計圖

1. 108 年 8 月本局已完成公園南側設置排水系統，將橫向坡面排水引流至該排水系統，降低地表逕流水入滲率。
2. 110 年風災後針對局部已嚴重影響雕塑公園設施物之邊坡範圍執行「大甲鐵砧山雕塑公園邊坡災害復建工程」(如表 1 所示)，進行防護措施包括：
 - (1) 雕塑公園表土改良，鋪設不透水層及排水層等，並配合設置導排水層將漫地流入滲水量導排至成功路(聯外排水路)。
 - (2) 雕塑公園北側前期崩塌區，沿坡頂崩塌邊緣退縮設置擋土牆及地錨設施，以增加坡頂土體之整體抗滑能力，為避免後續裸露坡面持續遭受強降雨沖刷。
 - (3) 設置抗沖蝕網及土釘設施，該崩塌範圍坡趾處已由農業部林業及自然保育署臺中分署於前期完成設置箱籠擋土牆，經現地檢視相關崩塌土石量均堆積於既有箱籠設置之上方坡面，足見跨部門合作之水土保持設施亦發揮攔阻崩塌土石向下灘流之功效。

工程名稱	大甲鐵砧山雕塑公園邊坡災害復建工程
預算	約 2071 萬元
施工期間	110-111 年
工程內容	主要進行坡頂的排水引流改善工程，其中包括新建了 H.D.P.E. 網管、截流溝、集水井等設施，並進行了東北側坡頂保護工程，包括鋼筋混凝土端梁、預力地錨、微型樁、抗沖蝕網、鍍鋅鋼網等措施，以減少坡頂沖刷崩塌，降低災害風險。

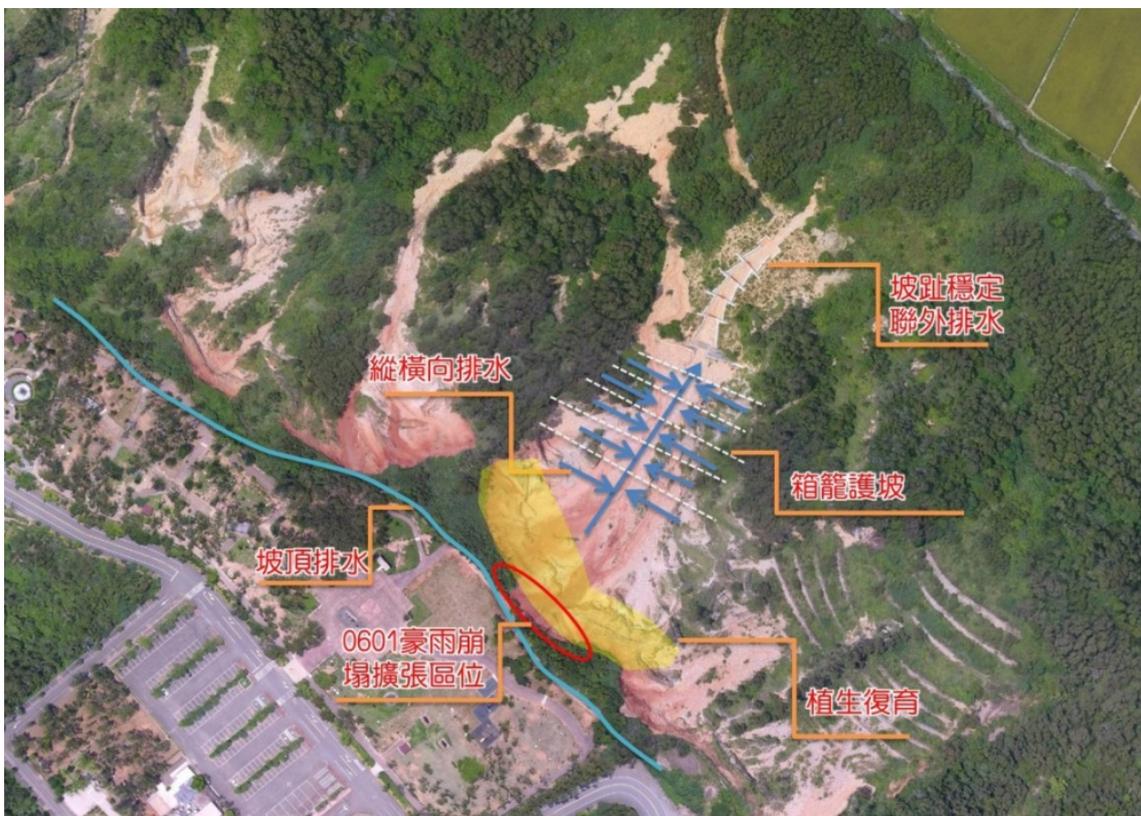
圖 10 林業及自然保育署鐵砧山邊坡治理配置圖(照片來源林業及自然保育署)

104 年施作石籠防砂壩工程及箱石籠擋土牆，105 年度完成設置沖蝕溝潛壩工程，106 年針對北側坡面配置 4 公尺高之箱籠共六階，作為邊坡穩定設施，再配合縱、橫向排水達到裸露邊坡穩定，坡面並採用撒播草籽方式增進坡面植生復育情形。

此外，該署亦針對尚未施作邊坡保護設施之坡面，自 105 年持續進行觀測作業，並由觀測影像判釋是否有明顯擴張之情形。

大甲鐵砧山山坡滑落區域由農業部林業及自然保育署臺中分署負責，已完成多項改善工程。這些工程包括在坡面範圍設置了石籠防砂壩、潛壩等設施，以及在坡趾範圍建造了箱石籠擋土牆等結構。同時，本府觀旅局在 111 年 10 月底完成了坡頂的排水引流改善工程，其中包括新建了 H.D.P.E. 網管、截流溝、集水井等設施，並進行了東北側坡頂保護工程，包括鋼筋混凝土端梁、預力地錨、微型樁、抗沖蝕網、鍍鋅鋼網等措施，以減少坡頂沖刷崩塌，降低災害風險。
