臺中市議會第4屆第3次定期會

頭汴坑溪十九甲地區驗出  
氰化物之污染原因、處分及  
未來防範專案報告

臺中市政府環境保護局

中華民國 113 年 4 月

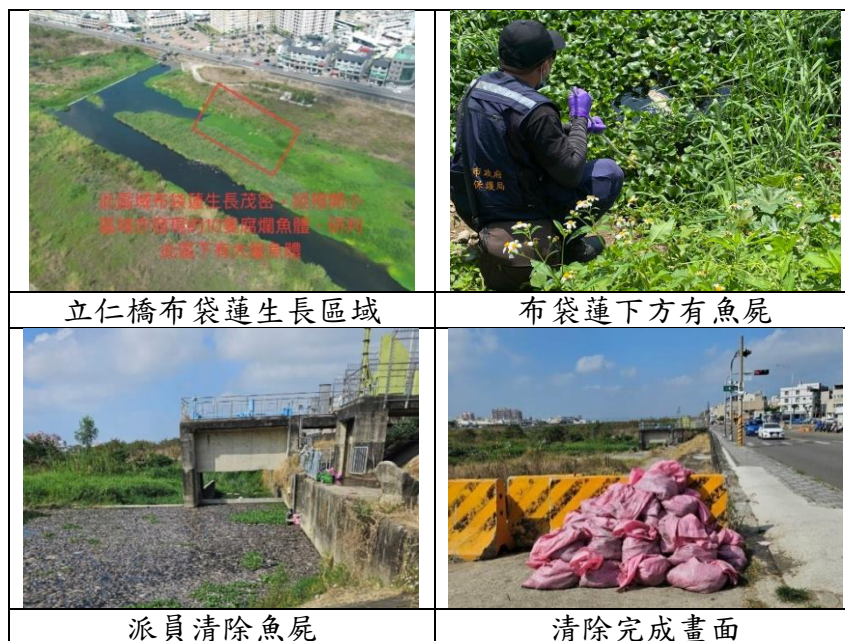
- (一) 環保局 113 年 3 月 24 日派員巡查發現頭汴坑溪十九甲地區立仁橋河道有大量死魚，現場水體基流量低、水流動速度緩，布袋蓮大量增生蓄積河道，水中溶氧約 0.1 毫克/公升，低於一般魚隻生存的條件（大於 2 毫克/公升）。
- (二) 3 月 24 日至 3 月 26 日累計共清運約 3 公噸魚屍如圖 1，環保局現場採集水樣及魚屍依規保存進行送驗，水質檢測結果鎘、鉛為 ND，總鉻、銅、鎳、鋅濃度偏低，另魚體內驗出偏低濃度農藥（陶斯松及芬普尼）及 0.75~1.81 ppm 的氰化物，相關檢測結果見表 1~表 2 所示。
- (三) 環保局除了持續派員巡查掌握河川水質狀況外，不排除是上游工廠惡意偷排廢水造成本次大批魚隻同時死亡，並啟動電鍍業稽查專案，於 3 月底完成第一階段電鍍製程涉有使用氰化物原料的工廠（含比對臺中市政府經濟發展局提供疑似名單）稽查採樣，計 20 廠家（其中 1 家 112 年 9 月 22 日重大違規已命停工）；第二階段將針對頭汴坑溪上游可疑對象全面清查，鎖定未安裝水管家或連線異常對象辦理稽查採樣，計 22 廠家，以地毯式稽查揪出不肖業者，以維護水體環境品質。

圖 1、3 月死魚事件清除情形

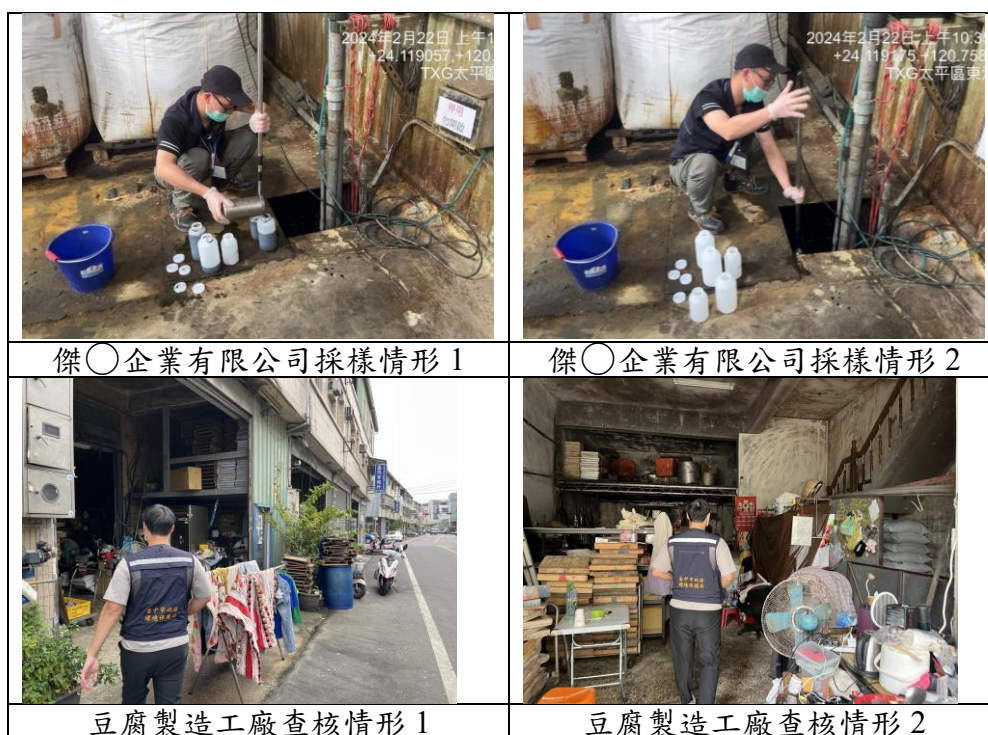
(一) 環保局於 113 年 2 月 22 日執行頭汴坑溪上游事業「傑○企業有限公司」，發現該公司 T01-01 原水槽採驗原水檢測結果，pH 值為 7.3 (許可登載範圍 2~6.7)、鎘濃度值為 0.522mg/L (許可登載範圍 0.018 mg/L)、總鉻濃度值為 49.4 mg/L (許可登載範圍 1.34 mg/L)、鎳濃度值為 1.78 mg/L (許可登載範圍 0.63 mg/L)，超出許可範圍，明顯與許可登載內容不符，已違反水污染防治法第 14 條第 1 項規定，稽查情形如圖 2。環保局於 113 年 3 月 27 日完成傑○企業有限公司處分，裁罰新臺幣 6 萬元。

(二) 113 年 3 月 27 日查獲豆腐製造工廠因作業未妥善處理廢水，導致高濃度豆渣廢水排出污染頭汴坑溪水，一般豆腐渣廢水雖不含毒性物質，但含高濃度有機物，在水體中會因水中微生物分解該等有機物而加速消耗水溶氧，導致頭汴坑溪溶氧不足情形更加惡化，稽查情形如圖 2。

圖 2、可疑事業釐清及污染源追查情形

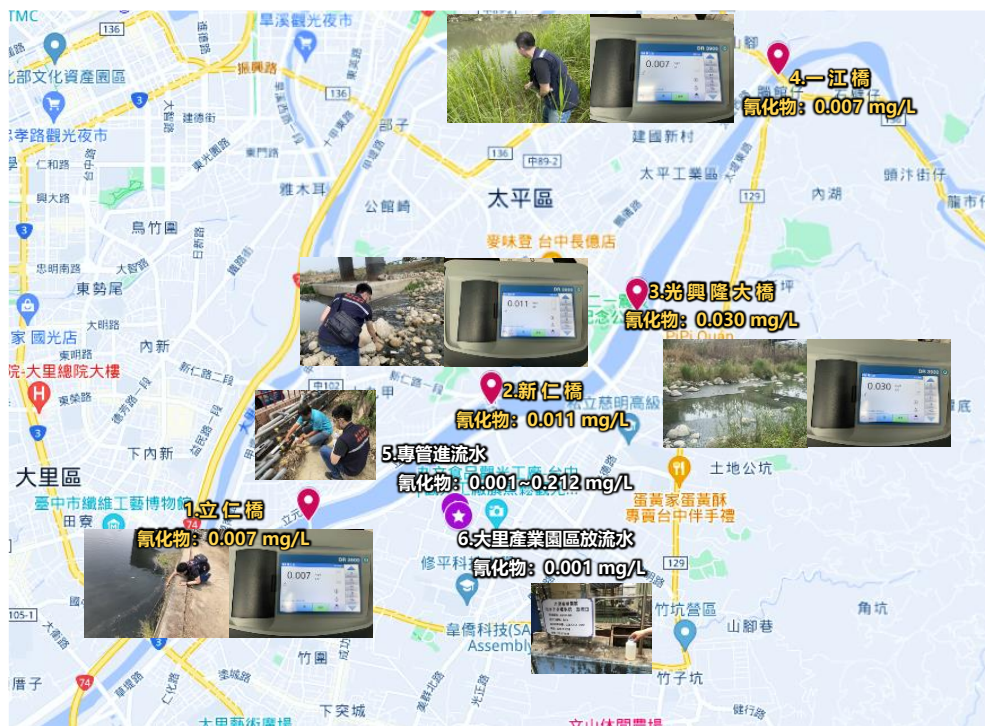
環保局 113 年 3 月 29 日執行立仁橋(0.007 mg/L)及上游新仁橋(0.011 mg/L)、光興隆大橋 (0.030 mg/L)、一江橋 (0.007 mg/L)，檢測氰化物環境背景，檢測點位分布如圖 3，檢測結果均符合保護人體健康環境基準值 (0.05 mg/L)。同日，至大里產業園區污水處理廠收受事業專管進流口及放流水進行氰化物檢測，其收受專管事業共 6 家，1 家未排水，其餘 5 家氰化物濃度介於 0.001~0.212 mg/L，經污水廠處理後放流水氰化物濃度為 0.001 mg/L，檢測結果符合保護人體健康環境基準值 (0.05 mg/L) 及放流水標準(1.0mg/L)。

圖 3、頭汴坑溪上游河段與污水廠氰化物調查情形

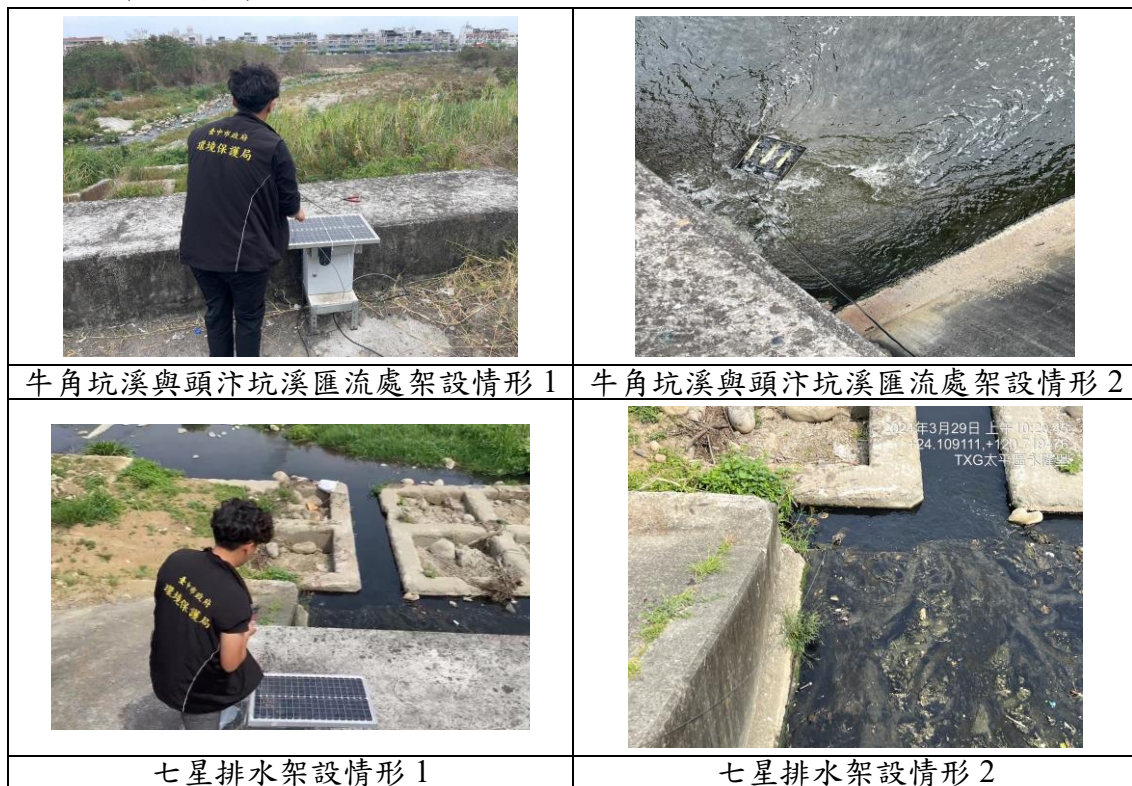
環境部環境管理署中區環境管理中心 113 年 3 月初於大里十九甲地區上游 2 處重要水路，共佈設 8 台移動式水質感測器，監控 20 家列管事業。環保局 3 月 28 日於牛角坑溪處及七星排水新增 2 台移動式水質感測器（見圖 4），透過與中央單位資源整合方式，跨域整合成立嚴密監控網（見圖 5）。

圖 4、環保局新增移動式水質感測器架設情形

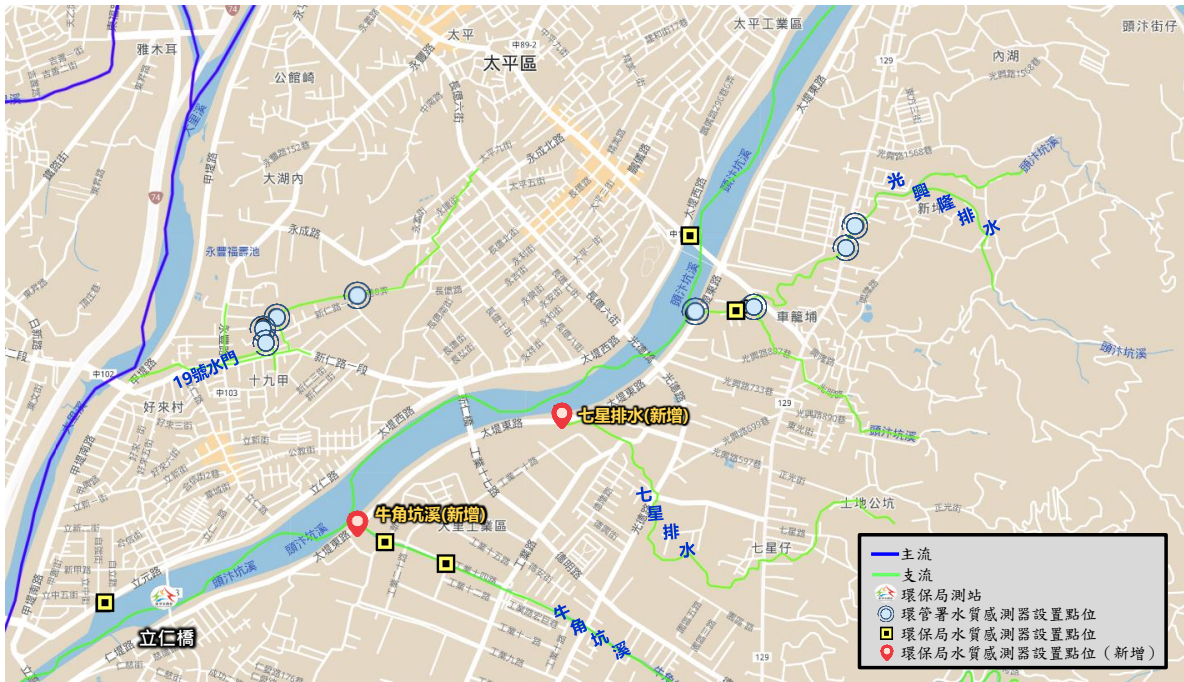
圖 5、大里十九甲地區及上游重要水路之移動式感測器分布情形
