臺中市議會第 4 屆第 5 次臨時會

新光三越爆炸事件停業期間後續勞工權益、急難救助、安全防護、心理諮商、協助法律求償處理進度暨室內裝修管理、聯合稽查、公共安全申報精進措施及強化資訊公開透明專案報告

中華民國 114 年 3 月 12 日

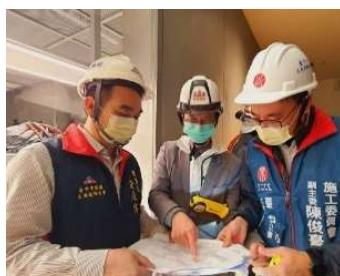
圖. 各勘查公會專業技師討論案情

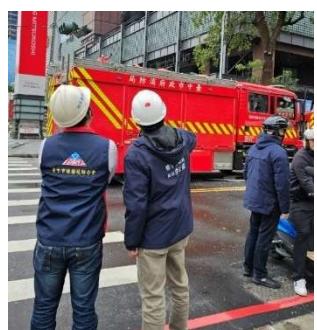
圖. 新光三越百貨氣爆事件後都發局長與專業技師現場討論

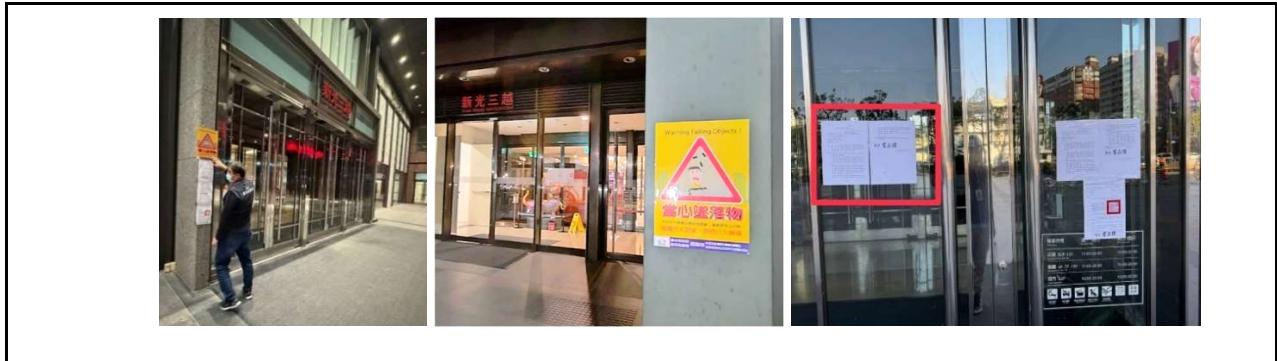
圖 1. 2月13日事故發生後因施工管理不善造成工安事故，依法裁罰並勒令停止使用

- 新光三越百貨公司於2月13日發生的氣爆事故後，都發局對新光三越百貨公司裁罰新臺幣30萬元並勒令停止使用，當日凌晨張貼公告。

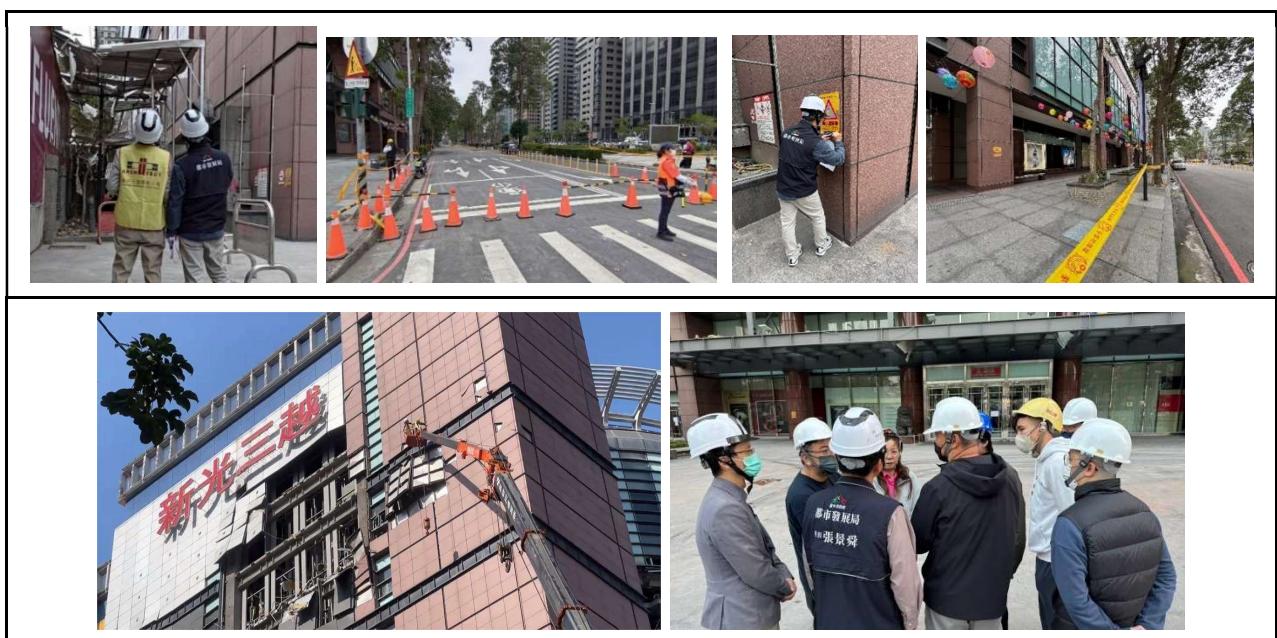
圖. 氣爆事故後依法裁罰並勒停、搶災和安全措施，及都發局會同相關技師辦理現勘

- 市長指示都發局加派同仁加大周邊範圍張貼警示，警示路過市民注意應當心墜落物。
- 市長指示儘速要求新光三越公司處理外牆帷幕附掛物剝落物及基地內掉落物：經通知後當日該公司基地內掉落物已清除，以利後續施工圍籬施設。

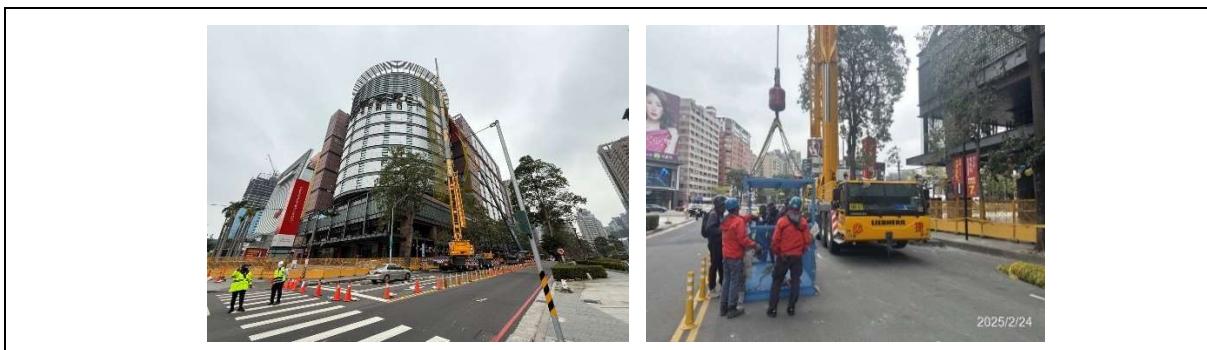
圖. 建築物外牆進行防護網附掛拉撐與固定施工

(4) 2月21日：新光三越公司復於提送「建築物外牆附掛物安全防護計畫」，由專業技師就建築物外牆附掛物防範墜落（於事發樓層部分

設置安全防護網、並於地面層設置墜落範圍之安全圍籬與交管人員等)提出計畫，並經新光三越公司、專業技師、建築師及營造廠商(含專任工程人員)共同簽認，獲都發局同意備查進行施作。地面層安全圍籬部分於同日晚間完成架設。

- (5) 2月24日：新光三越公司以「百貨大樓氣爆事件之善後無前例可循、施工遇氣候條件不佳，影響施工進度，及為確保施工安全，且經其評估施工率約2.5天附掛完成1件防護網(該館東向及西向及北向預計需有14件防護網)，依功率比需要35工作天，故自2月24日起始施作，預計於3月31日前完成…」等理由，故無法於2月25日規定期限內完成改善，爰向都發局申請建築物外牆附掛物安全防護改善時限展延至3月31日。
- (6) 經考量改善作業屬高空作業，且臨近交通繁雜之臺灣大道及惠來路，人車安全至為重要，且因氣爆事件善後處理，無相關前例可循，另因展延計畫及理由，既經新光三越公司、承造單位(含其專任工程人員)、專業技師及建築師簽認，為維護公共安全，都發局同意展延。
- (7) 2月23日至3月6日：依規依計畫進行惠來路、臺灣大道側防護網附掛拉撐與固定，防護網工程目前施工中，並預計於3月31日前完成。

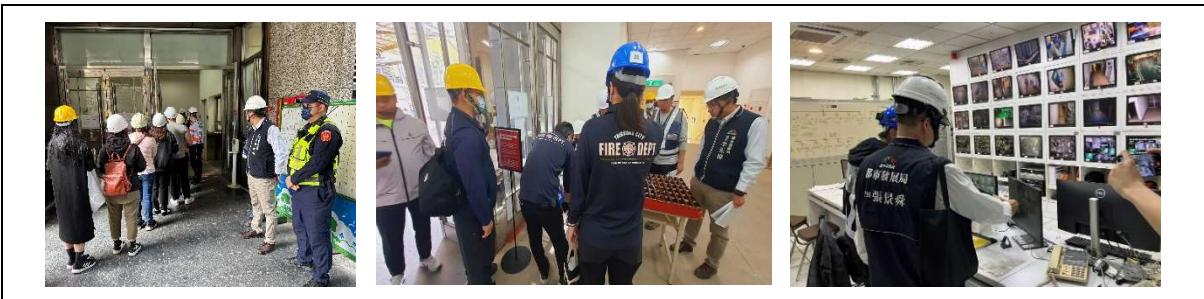
圖. 都發局各管制作業點確認及現場視察，警察、消防人員配合管制

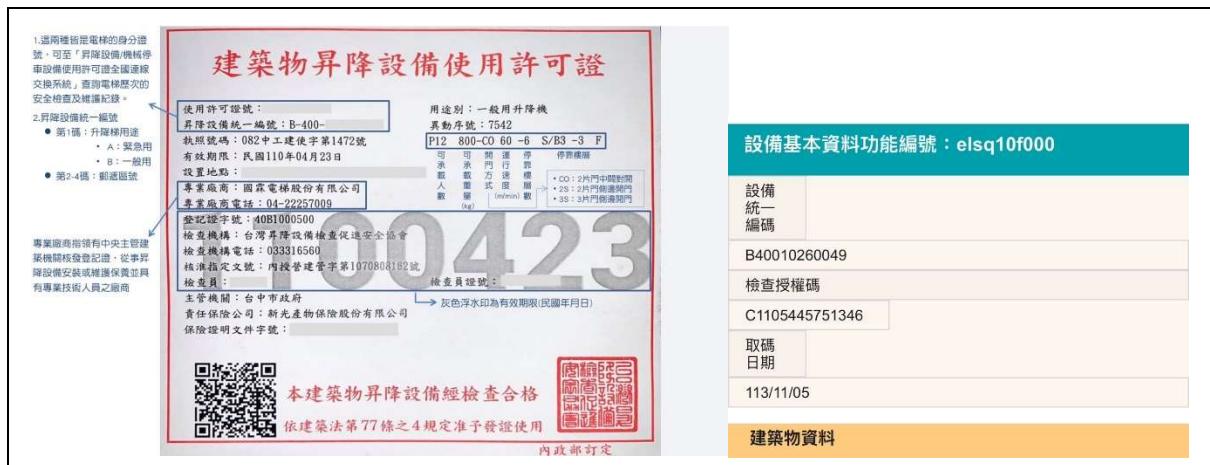
圖 建築物昇降設備定期檢查核發使用許可樣張

經查本次工安事件係屬天然瓦斯氣爆事件，天然瓦斯管線非都發局抽查項目，相關檢查申報及室內裝修申請目前係無瓦斯管線之檢查項目及記錄。故都發局已於2月20日發函建議中央修法，研議將瓦斯管線檢驗比照「建築物昇降設備定期檢查核發使用許可」模式，建立「瓦斯檢查紀錄合格證」或「瓦斯合格標章」制度，核給合格標章文件，納入公安申報檢查項目必要文件。

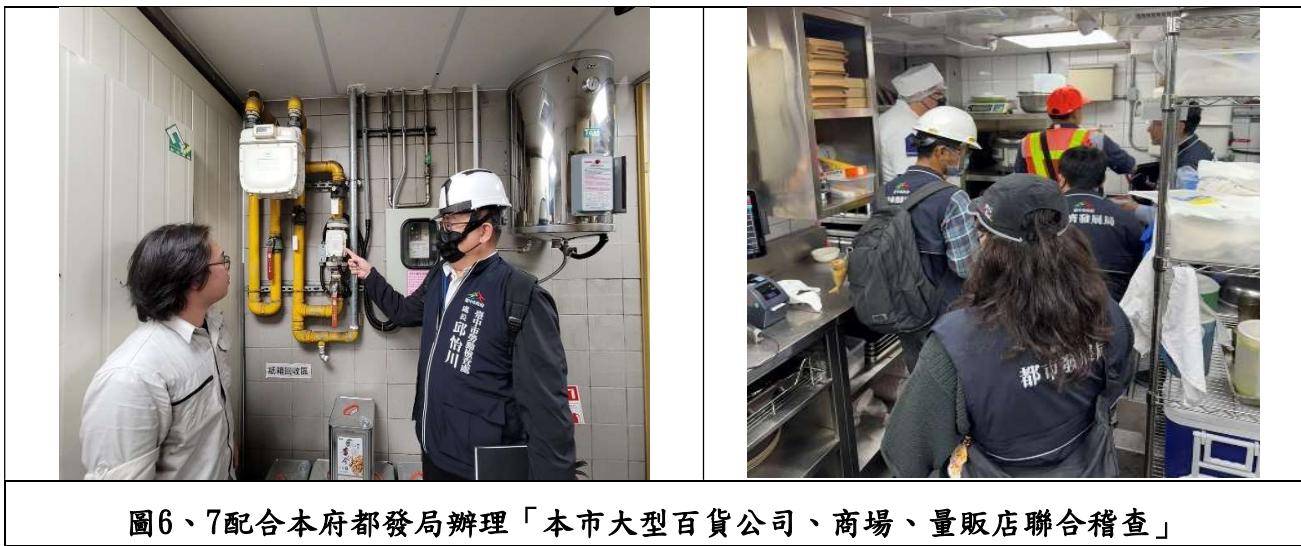
圖6、7配合本府都發局辦理「本市大型百貨公司、商場、量販店聯合稽查」

配合本府都發局辦理聯合稽查，以美食街之燃氣設備及餐廳廚房防火區劃為稽查重點，包括針對廚房高溫或冷凍庫低溫之場所設置警告標示牌、對於裝有危害性化學品之容器依規定標示危害圖式、對於勞工實施一般安全衛生教育訓練等實施檢查。

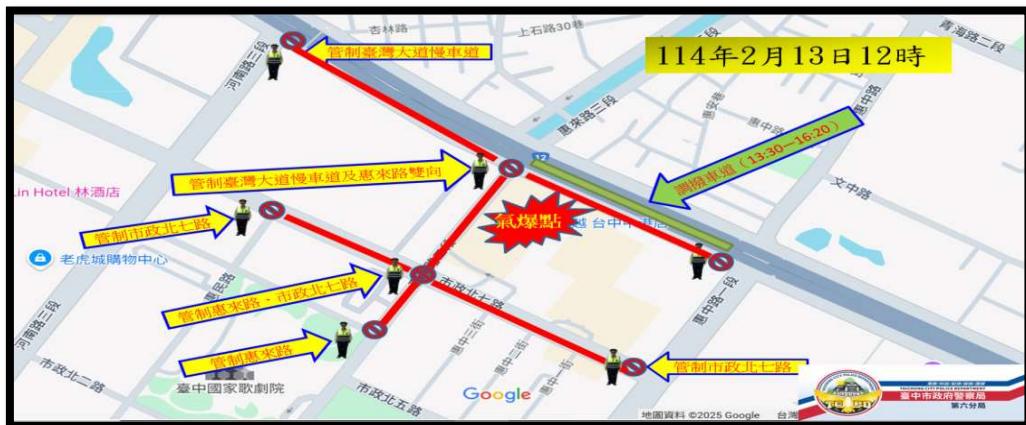
圖. 針對新光三越周邊道路擴大實施交通管制範圍
