臺中市議會第2屆第7次臨時會

# 臺中公園日月湖整治專案報告

臺中市政府建設局

中華民國 106 年 3 月 24 日

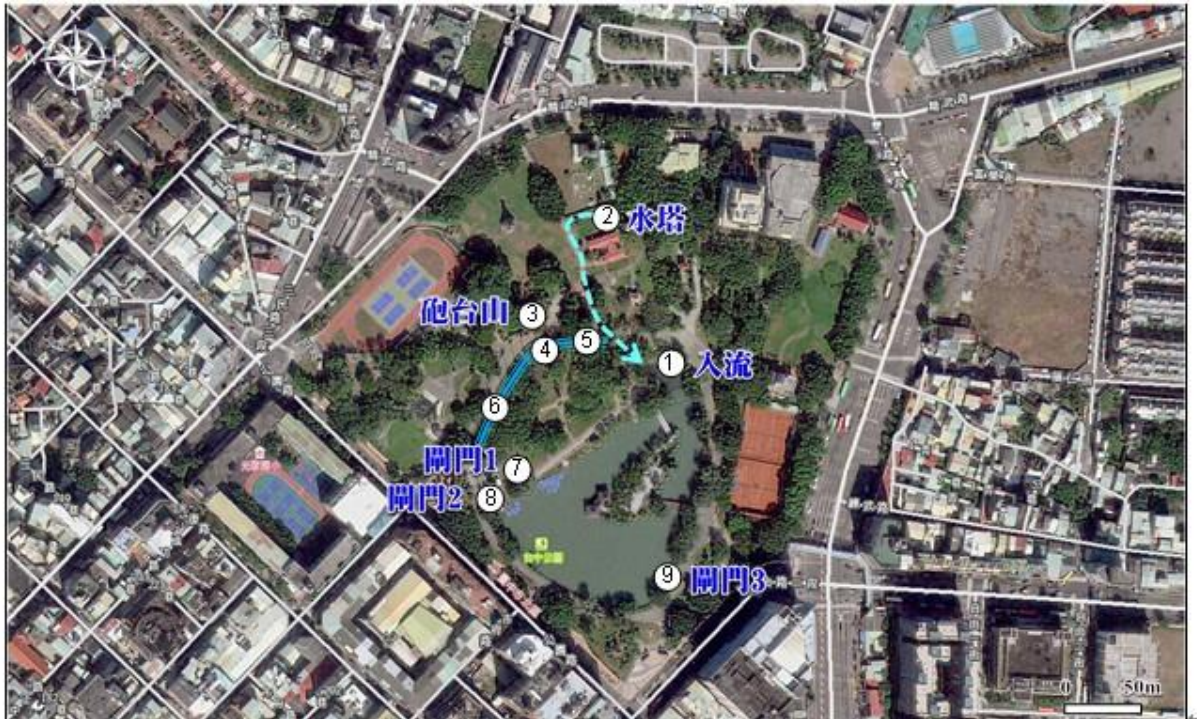
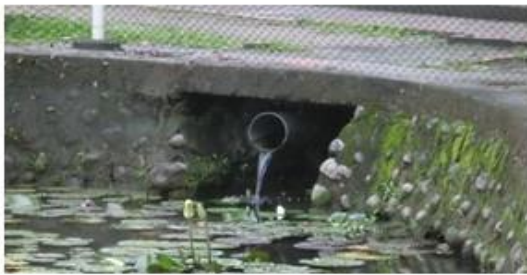
1. 注入日月湖湖水的入流口

日月湖出入流位置及周遭設施，日月湖現況入流水源為引用地下水，每日僅能更替 20 公噸，約 900 天循環一次，幾乎為一灘死水，加上魚類、烏龜等動物的排泄物及水中死去的藻類沉積成湖水裡的淤泥，都可能為湖水變臭的主要因素。

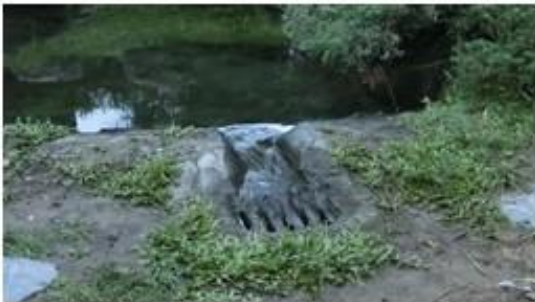
| 3.砲臺山約有 10cmd 的清水注入渠道 | 4.清水注入渠道處 |

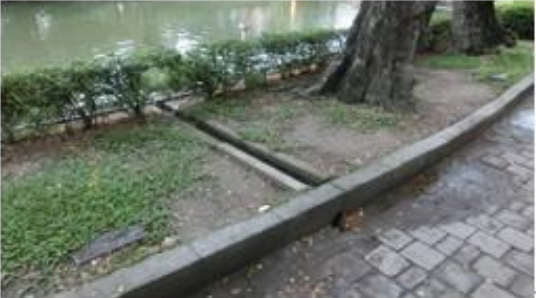
| 9.出口閘門 3 | 其他：排水溝(地表逕流排入日月湖) |

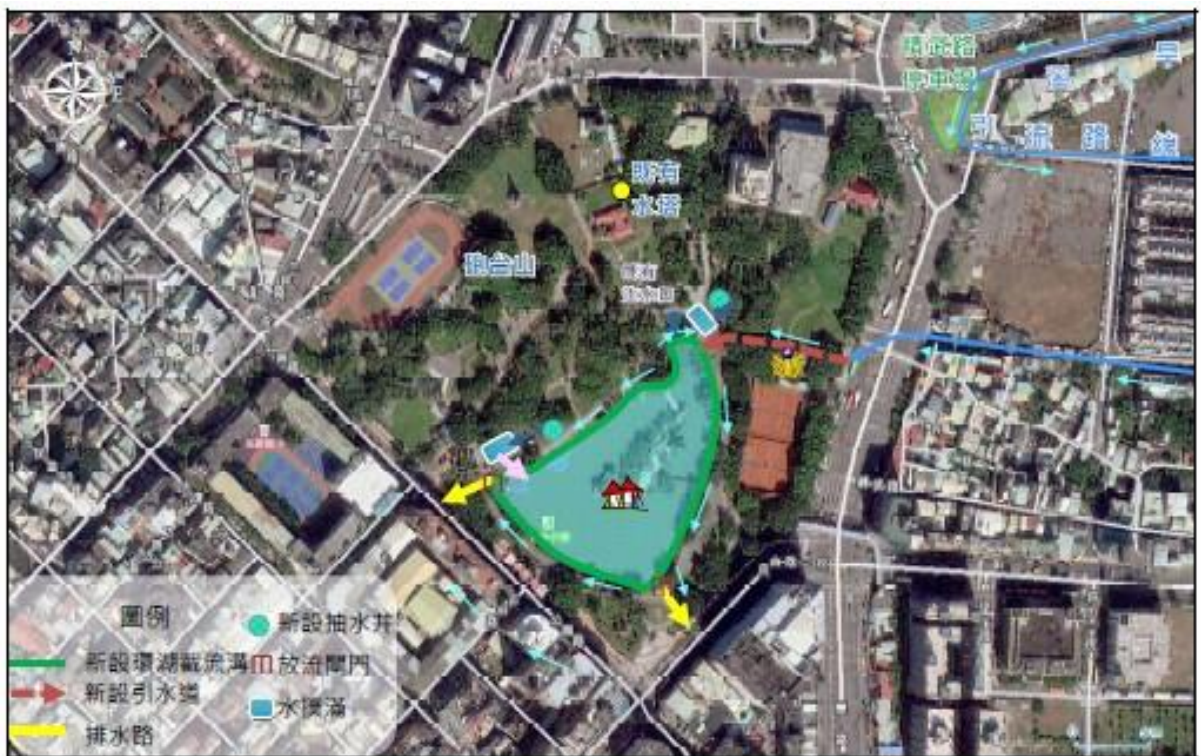
全區工程配置圖

本案除清除底部淤泥及改善日月湖水質提升觀光遊憩價值，並透過雨水貯留設施發揮收集、儲存雨水功能，還兼防洪治水，使水資源重複利用，汛期時雨水通過既有排水設施導入雨撲滿儲存，平時可利用儲存的雨水澆灌花木，讓臺中公園魅力再現，成為舊城區的自然新地標、特色觀光景點

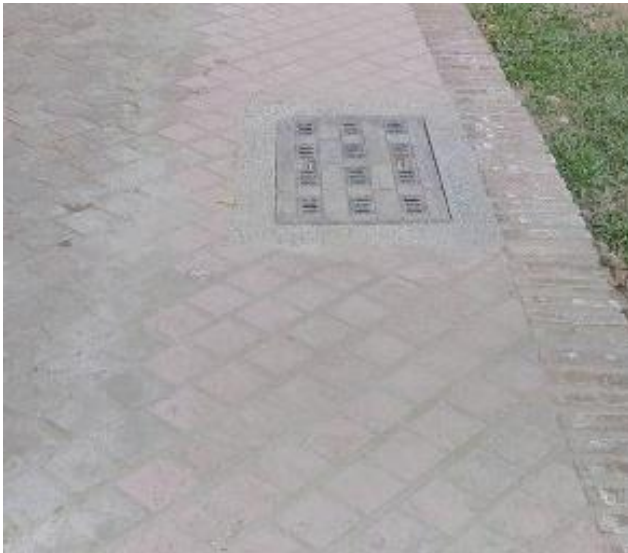
計畫於原環湖步道設置截留系統，並將地表逕流經由截留溝，分別流至下游排水路後再流至公園路與自由路側溝排放至雨水下水道系統，本案施作環湖截流溝兩種，一種為 U 型地下截水，另為路面導水淺溝。

截流溝 137.3 公尺，導水淺溝計 353 公尺長，主要為蒐集雨水逕流至水撲滿進行回收再利用

臺中公園截流溝現況照

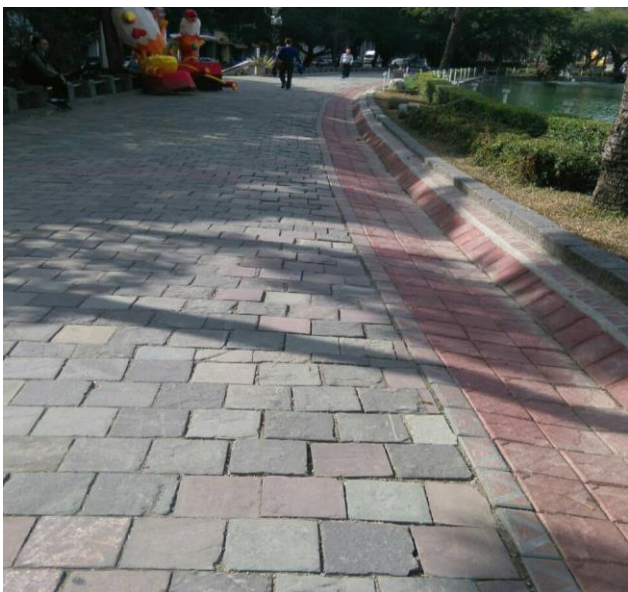
臺中公園導水淺溝現況照

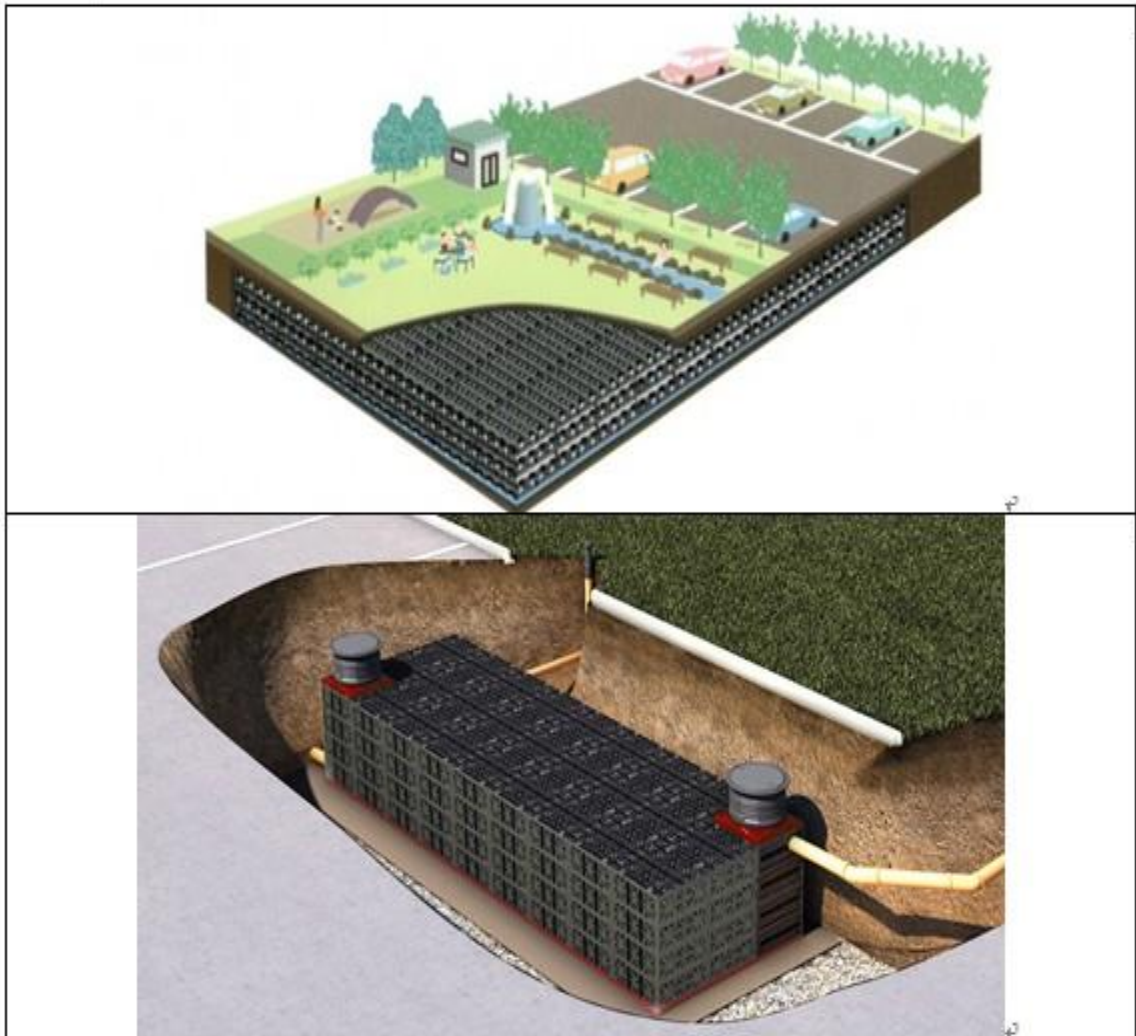
本計畫受限地形和歷史遺跡等環境條件影響下，如公園腹地狹小、部分區位位於列冊遺址和可能遺址範圍，經現場勘查可作為雨水貯留設施有 2 處，第一處位於日月湖西南側綠地、第二處位於日月湖北側蓮花池旁，汛期時由周邊截留溝收集雨水導引至水撲滿，以貯留雨水並減少地表逕流量，合計蓄水量 1,040 噸，分別為 442 噸（長 30 公尺 X 寬 10 公尺 X 高 1.5 公尺）和 598 噸（長 29 公尺 X 寬 14 公尺 X 高 1.5 公尺），平時儲備水源並可涵養園區內植物花木，一旦旱季來臨時可作為日月湖替代供水來源（約可換水 5.7 公分，符合一般換水深度約 5~10 公分），並將水撲滿預期效益說明如下

雨水貯留設施（水撲滿）示意圖

雨水貯留設施約 3~5 年視雨水積磚槽體內部沉砂淤積狀況，以抽砂車配合高壓清洗方式於檢視人孔進行內部清洗，儲水槽定期清洗是必須的，一般而言在良好的初期雨水處理系統和經常性的維護下，儲水槽每五年清洗一次即可。

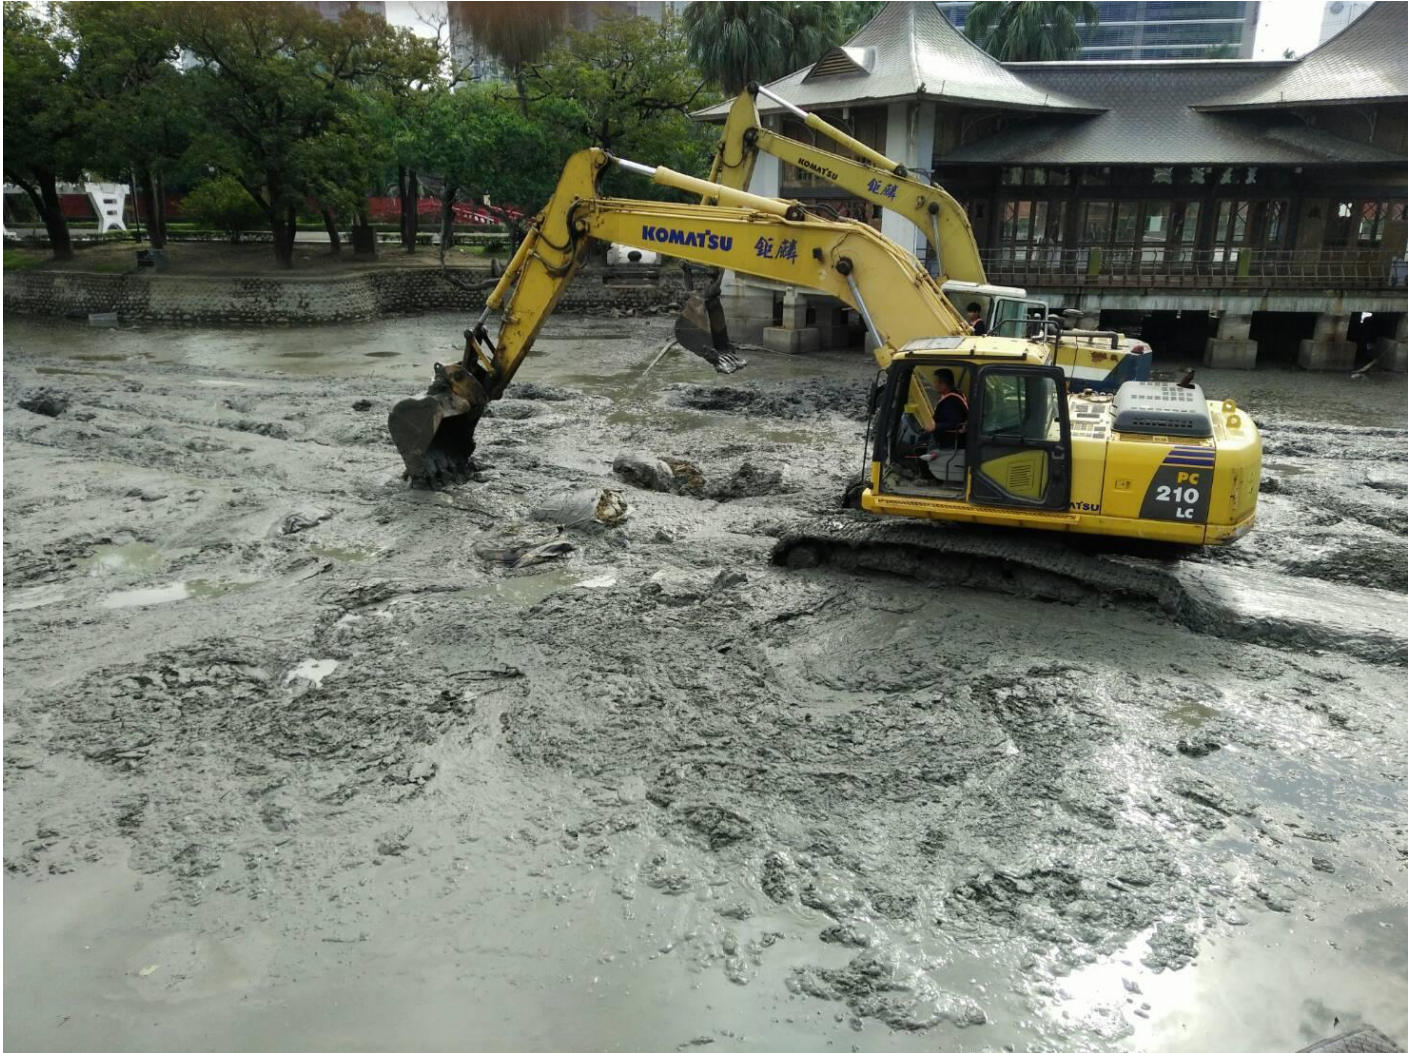
本案全程採怪手進行開挖 4706 噸淤泥，後續作為種植植栽再利用。

臺中公園日月湖清淤現況照

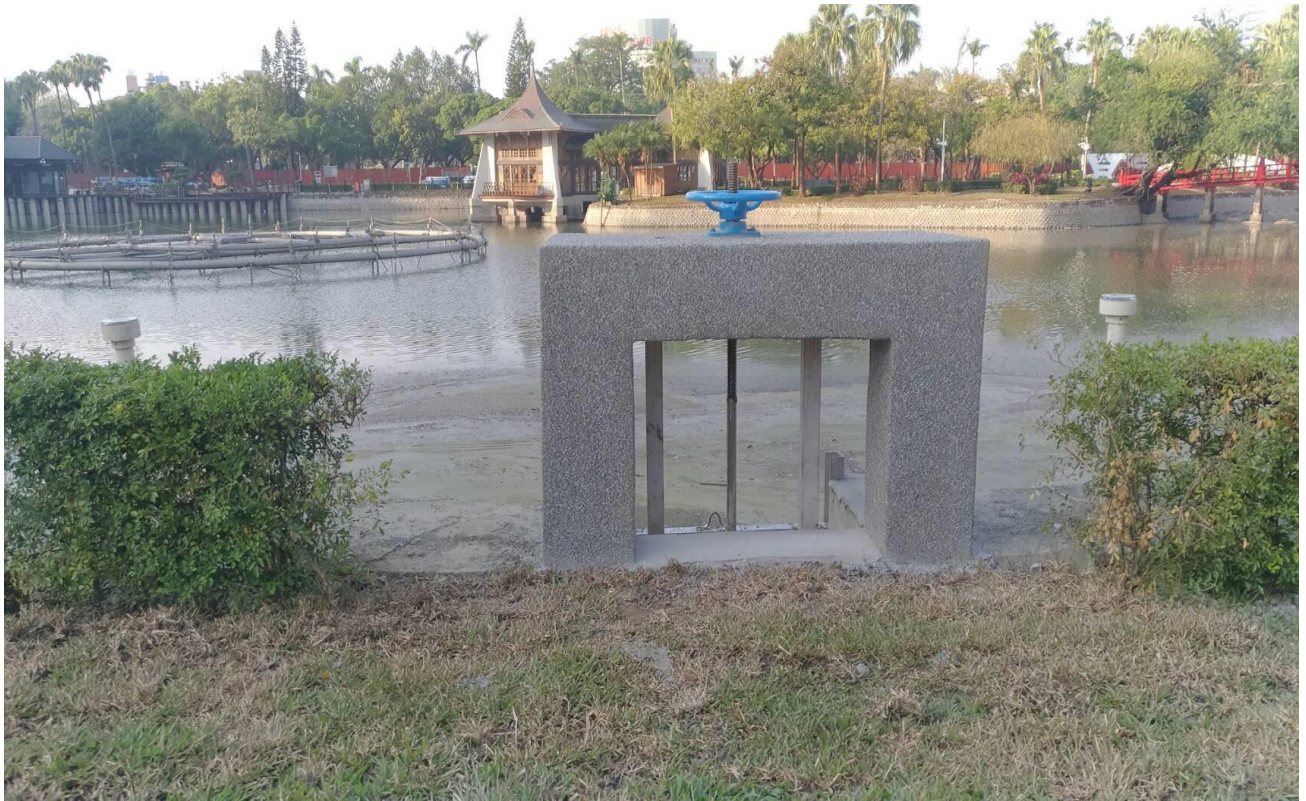
作為後續排放臺中公園湖水及積泥之使用

臺中公園日月湖放流閘門現況照

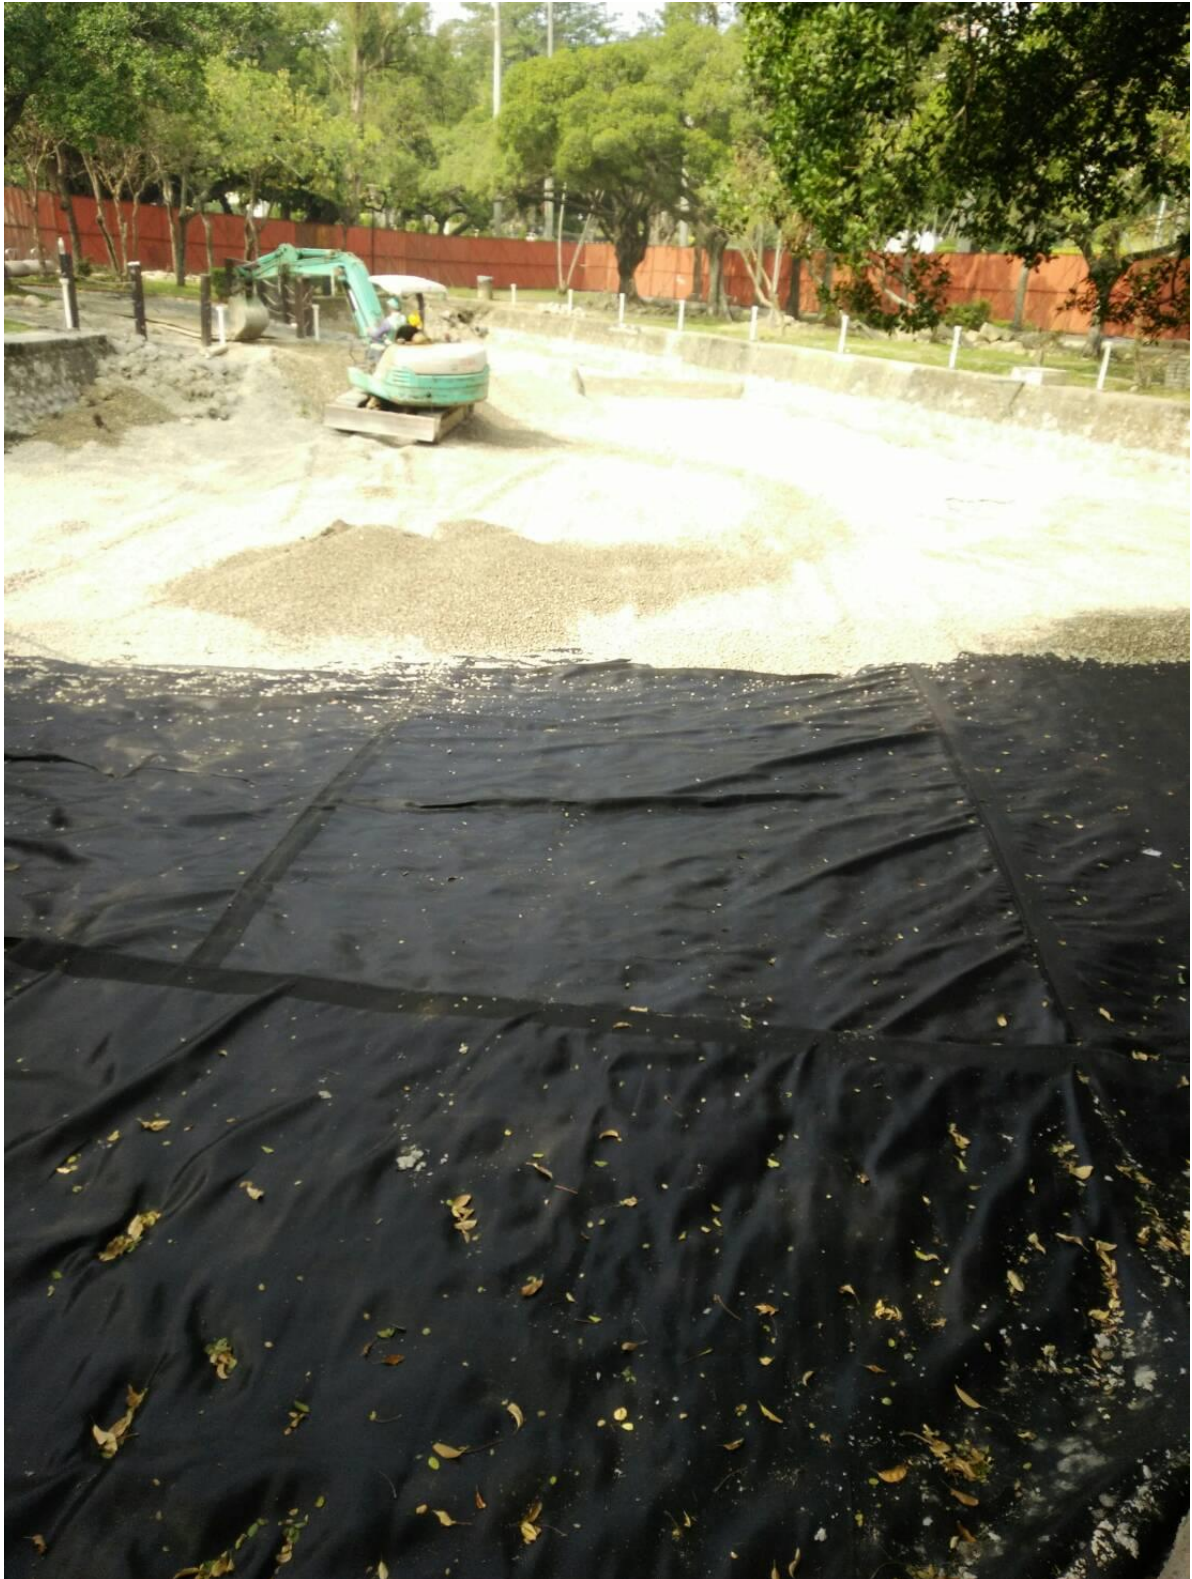
避免魚群擾動底部淤泥造成水質污濁

臺中公園日月湖清淤地工織布現況照
