臺中市議會第3屆第2次臨時會

水利局排水系統缺失改善計畫 暨水環境營造(綠川、柳川、葫 蘆墩圳)鑿井取水 專案報告

臺中市政府水利局 報告人:局長 范世億 中華民國 108 年 8 月 9 日

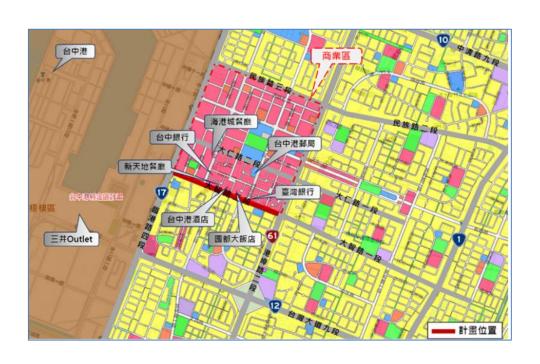
圖1、梧棲區大智路位置圖

水利局為辦理老舊下水道健檢,除了全面盤點圖資正確性外, 也針對比較老舊雨水下水道,以人力及機器方式實際縱走檢查, 今(108)年預計縱走長度約350公里,目前已完成240公里,已掌 握的缺失約1,500項,其中因混凝土老舊剝落、龜裂等情況需優 先改善,約200處。 其中藉由本次下水道健檢中發現,位於梧棲區商業區之重要 道路大智路二段(如圖 1)下方之雨水下水道箱涵頂版有混凝土剝 落、鋼筋外露鏽蝕劣化情形,如圖 2 所示,深度約 5~10cm 不等, 恐因位屬濱海地區,空氣中含有高硫酸鹽、高氯離子等腐蝕因子, 藉由混凝土表面微裂縫,進入頂版內部,造成鋼筋鏽蝕、混凝土 剝落等破壞,因大智路為梧棲區要道之一,關係用路人安全問題, 急需辦理修復,避免造成道路坍崩之危險。

有關大智路雨水下水道缺失部分,因改善經費龐大,經積極向中央爭取,已獲中央補助 1 億 2,000 萬元辦理改善,目前積極趕辦規劃設計工作,並已先行針對現況路面、重要路口辦理高程監測,隨時監控,避免意外發生。

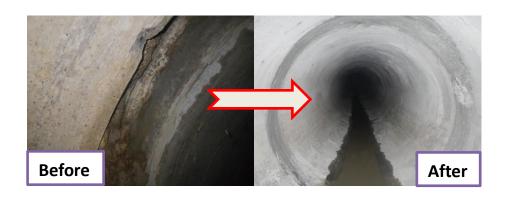
圖 3、雨水下水道缺失改善(脫管填縫)

另外其餘缺失部分,水利局亦將依據缺失類型、位置、嚴 重性等輕重緩急因素評估分級,持續辦理改善,如圖 3。

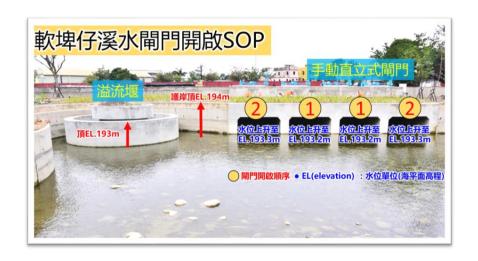
圖 4、軟埤仔溪水閘門開啟標準作業程序(SOP)

於去(107)年8月19日(星期日)豐原、石岡及東勢等區一場時雨量約為43mm之短延時強降雨,軟埤仔溪水位暴漲,依照水閘門開啟標準作業程序(如圖4),應依水位高度開啟軟埤仔溪之4座水門,惟當時施工承攬廠商因適逢假日,人員疏忽未及時開啟水門導致溢流堰無法負荷而造成軟埤仔溪溢堤,水淹豐

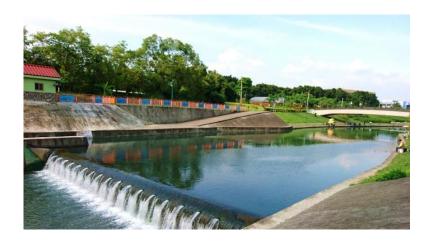
圖 5、興大康橋橡皮壩

為避免類似淹水狀況再次發生,水利局多方進行檢討及改善。於長期改善部分,將研議增設類似旱溪排水興大康橋之自動倒伏橡皮壩,如圖 5,未來可兼顧蓄水與防洪兩種需求。

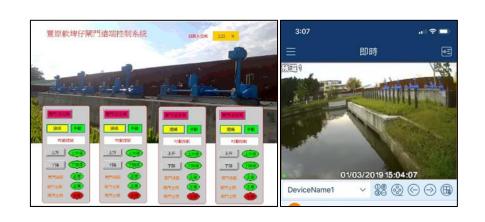
圖 8、遠端控制系統及監視系統

3、 遠端監控:由五張犁抽水站24小時駐站人員,透過遠端監視影像及圖控系統,如圖8所示,即時監控水位及遠端操作水門。

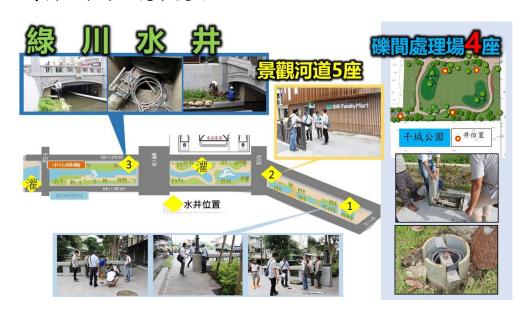
圖 11、綠川地下水井分布圖

線川第一期環境營造工程(雙十路至民權路段),為打通中山 綠橋防洪瓶頸,雙十路至中山路間渠段採上、下分層河道設計, 上層為景觀河道,下層為防洪箱涵,而上層景觀河道水源主要為 截流上游晴天污水進入礫間設施處理後之放流水,為保護礫間設 施功能長久運作,系統設計進流水懸浮固體物濃度如高於250 mg/L 時(通常常見於大雨時),會自動關閉進流閘門,即取地下水 補注,並啟動水循環系統,另如有緊急狀況或系統設備異常時均 按此模式操作,以維持景觀河道水流;俟進流水懸浮固體物濃度 降低或設備異常排除,並經現場人員確認後,再逐漸恢復景觀河 道原本供水機制。 因綠川河道系統任一環節出現異常狀況,就可能造成河道 缺水甚至無水。為儘量降低各種突發狀況的影響,於水淨場及 現場河道保留共9處水(點)井設施(設置時皆未合法申請),位置 如圖 11 所示,並置入動力抽水馬達,於應急時抽取地下水作 為補注水源及澆灌使用。

水利局站在都市水岸應趨近自然的角度,期盼達成減少維護成本目標,目前兩岸污水截流與礫間處理皆持續正常運作,但已重新檢討調降礫間水淨場每日處理水量,並且不再抽取地下水維持水量及水質,短期先行降低電費支出,後續將加速推動中區用戶接管及污水下水道建設,讓河川回復自然生命力也保護地下水資源,並讓礫間處理場逐步退場,以降低維護成本並減輕市庫負擔。

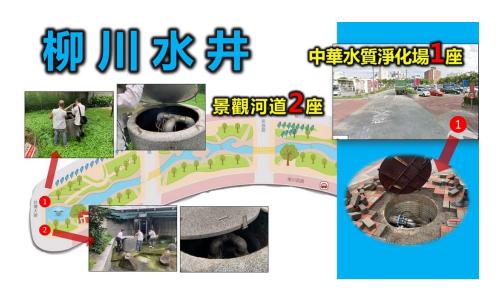
圖 13、柳川地下水井分布圖

柳川一期(臺灣大道~民權路 LID 段)於景觀河道設置 2 口地下水井, 主要為施工中進行地下水位控制及觀測使用,確保地下水位不至於影響河道內施工,完工後予以保留(但未合法申請為補注用水井)並置入動力抽水馬達,於應急時抽取地下水作為河道補注水源。

柳川景觀河道水源為上游水淨場之放流水及河道內自然的地下湧水,其中水淨場於年度歲修時會停止水源放流,故於水淨場設置水井1口(設置時未合法申請)於設備歲修期間啟動運轉,以維持河道水位,做為彈性補水使用,維持景觀河道內之生態及歲修期間景觀河道水量,相關位置如圖 13 所示。

與綠川相同,水利局為保護珍貴水資源,經檢討後柳川也不再使 用備援水井維持河道水量及水質。

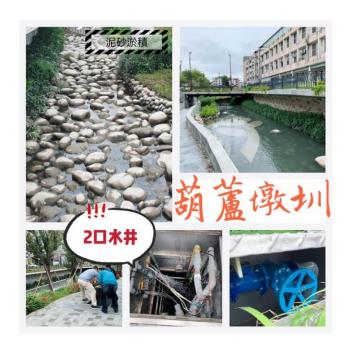
圖 15、葫蘆墩圳地下水井2口

葫蘆墩圳為灌溉溝渠,源自大甲溪,其水量受天候影響,有豐枯變化,管理機關臺中農田水利會為調配灌溉供水,固定於枯水期進行輪流灌溉操作(供5天停5天或供3天停3天),因此造成枯水期葫蘆墩圳時有水時無水之情形。為避免葫蘆墩圳開蓋後因無水影響渠道景觀及植栽澆灌,工程設計以雨撲滿儲水(儲水量極少,約675立方公尺)及鑿設2口地下水井(如圖15)作為備援使用。

水利局為保護珍貴地下水資源,自 108 年 4 月起停止抽取地下水 補注景觀河道(僅維持植栽澆灌),並加強向民眾宣導河川豐枯之自然變 化,讓民眾了解葫蘆墩圳供水與停水之機制,執行以來多數人皆能接 受其原因,經統計停止抽取地下水後,每 2 個月電費降至 3 萬元,可 見其改善成效,實際電費差異如圖 17 所示。

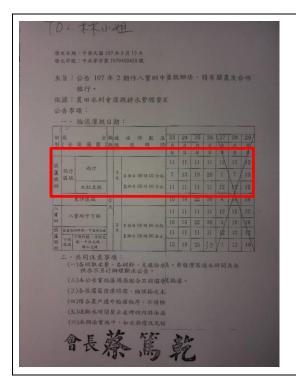
圖 16、葫蘆墩圳輪流灌溉公告

葫蘆墩圳開蓋段於 107 年 10 月啟用,同年 11 月臺灣臺中農田水利會即因上游大甲溪石岡壩蓄水量不佳開始實施輪流灌溉,葫蘆墩圳輪流灌溉公告如圖 16,因此備援之地下水井也於無上游水源時啟動抽取地下水,以供應植栽澆灌及景觀渠道基流量。抽取地下水之抽水馬達耗電量大,經統計葫蘆墩圳電費每 2 個月約 14 萬元,造成市庫負擔,爰此水利局進行檢討改善。

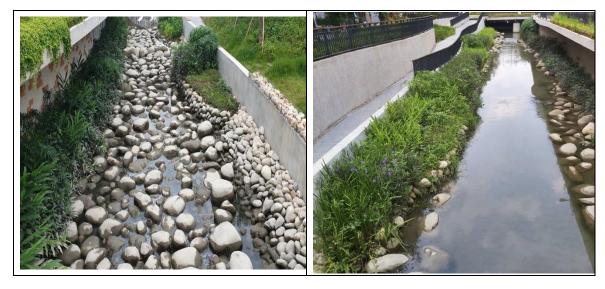
圖 18、葫蘆墩圳渠道改善成果

另為避免葫蘆墩圳停水期間景觀渠道內淤泥惡臭,已將原置於渠 道內之多數景石移除,可有效降低淤泥沉積,也方便日後清理維護工 作,如圖 18 所示。
