臺中市捷運綠線

恢復通車進度情況說明

專案報告

中華民國 110 年 3 月

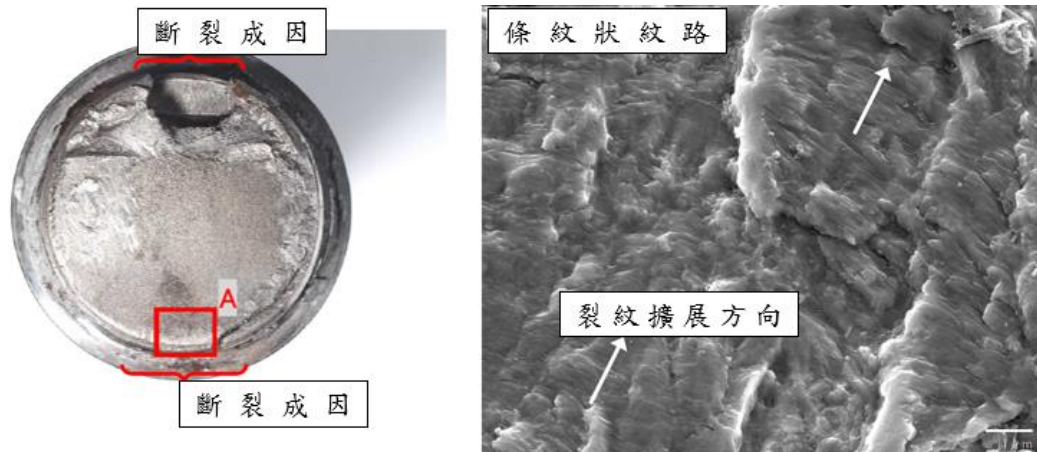
圖一、斷裂面之破損分析

依北捷局及川崎重工所提報之故障調查報告內容，經實驗室破損分析，在軸心斷裂面上觀察到條紋狀的紋路，判斷為疲勞斷裂所致，詳圖一所示。

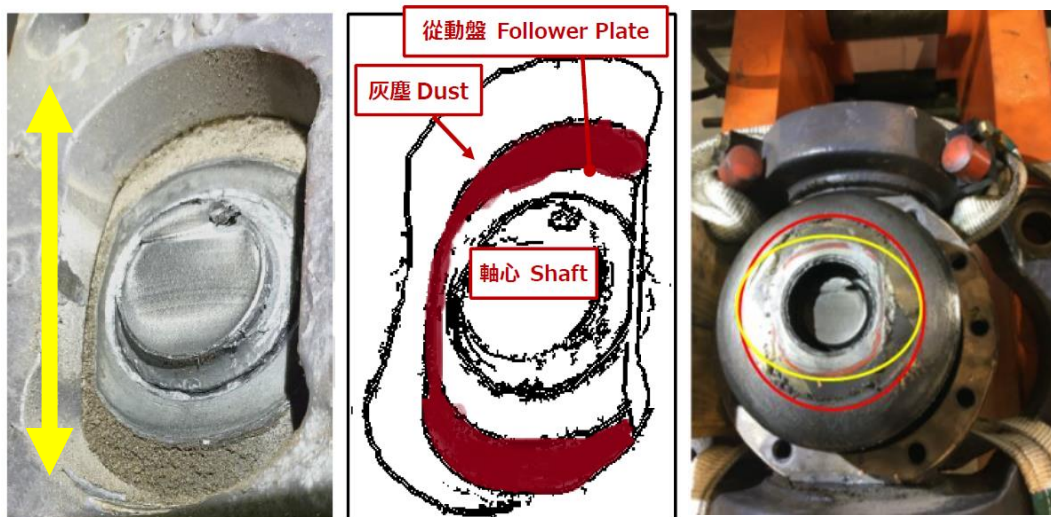
圖二、聯結器從動盤與灰塵堆積現象

同時觀察從動盤倘有順利進行垂直運動，灰塵處應可看出垂直運動之痕跡，而不會堆積灰塵，故經研判從動盤並沒有適當地進行垂直運動，詳圖二所示。

- 一、請廠商針對產生不正常的圓型灰塵圈而造成軸心斷裂一節，於下次會議中進一步簡報說明。
- 二、是否有盤點及檢視其它所有未斷裂的電聯車軸心是否有相同的圓型灰塵圈？並請證明卡死現象可推論川崎所述造成軸心斷裂的原因。
- 三、所稱組裝不到位將造成軸心無法自由上下運動，因此新版 PMI 應確認上下自由度及實際可承受應力，並訂定抵抗力設計規範，以確保力矩不會過大，並可確保故障原因可排除，不會衍生其他故障問題。
- 四、有關 housing 之前曾經使用複合材料，後來又改用黃銅材料一節，請說明更換材料的原因，是否符合原設計。
- 五、以下空白。

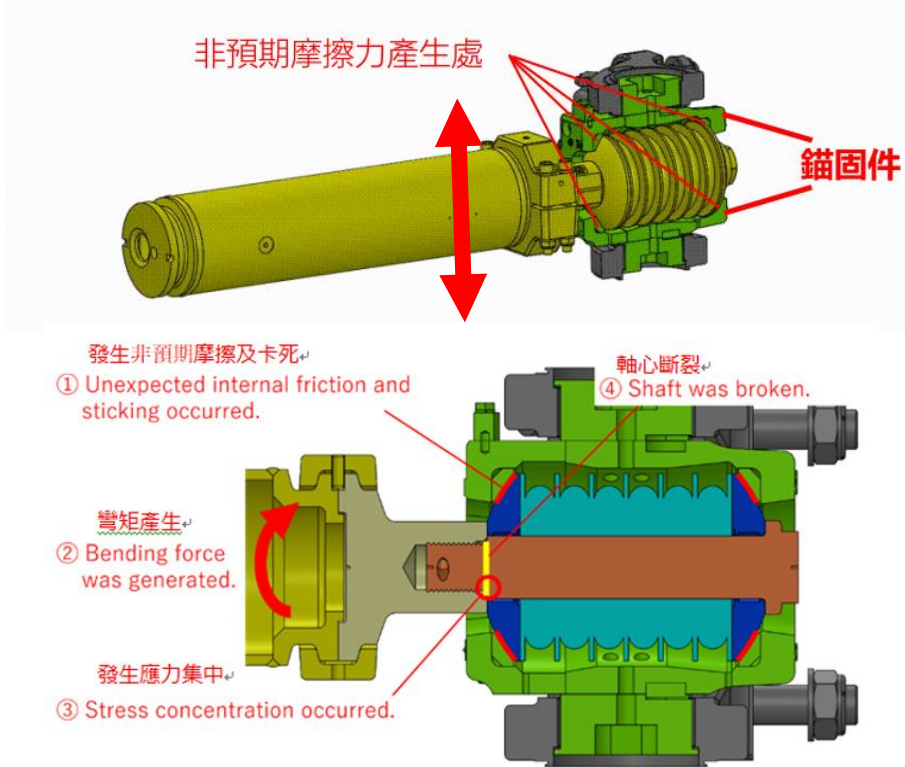
圖三、牽引裝置軸心之垂直運動及疲勞斷裂處

經北捷局及川崎重工研判故障之根本原因為牽引裝置組裝不當，導致牽引裝置軸心之垂直運動不平穩，進而導致錨固座的內部摩擦所引起的垂直彎矩力過大施加於牽引裝置軸心，最終使牽引裝置軸心發生疲勞斷裂，詳圖三所示。

聯結器動態模擬示意(垂直運動)

倘錨固座與牽引裝置的組裝過程正確完成，牽引裝置應可在沒有彎矩的情況下移動。川崎重工於重新組裝錨固座後，非預期的摩擦力即被排除，牽引裝置可在所設計之自由度內自由運動，因此判定這種彎矩是由於錨固座不正確的組裝和調整所造成的。

上述議題經本府委員會歷次會議追蹤檢討後，本次電聯車軸心斷裂事件，就北捷局提送的「半永久式聯結器故障調查報告」，針對故障原因係「原半永久式聯結器組裝程序，沒有定量的標準提供組裝人員判斷是否調整正確，導致牽引裝置軸心在卡死狀態下發生疲勞斷裂」，另經本府委員會審查判斷，原設計忽略疲勞效應，使「安全裕度」不足以涵蓋軸心卡死狀態之負荷，造成軸心斷裂。另北捷局就本次事件所提出之改善方案，經本府委員會審查故障調查報告內容，判斷改善後之軸心材料特性、安全係數等均有提升，本府委員會認為北捷局所提改善方案應屬可行。

本府捷運故障審查委員會，歷經 6 次會議及 2 次場勘行程，委員會審查後，判斷造成軸心斷裂的原因，係原設計之軸心於運轉時應保持可以上下活動，但未考量到「最嚴苛」之情況，使得原材料之「安全裕度」不足以涵蓋軸心「卡死」狀態之疲勞負荷，忽略疲勞效應，造成軸心斷裂。委員會審查要求應該考量「最嚴苛」之情境，安全裕度應提升至即便「卡死」亦不致發生疲勞破壞產生斷裂情況，並應確保半永久式聯結器之軸心不會再發生卡死之情況。

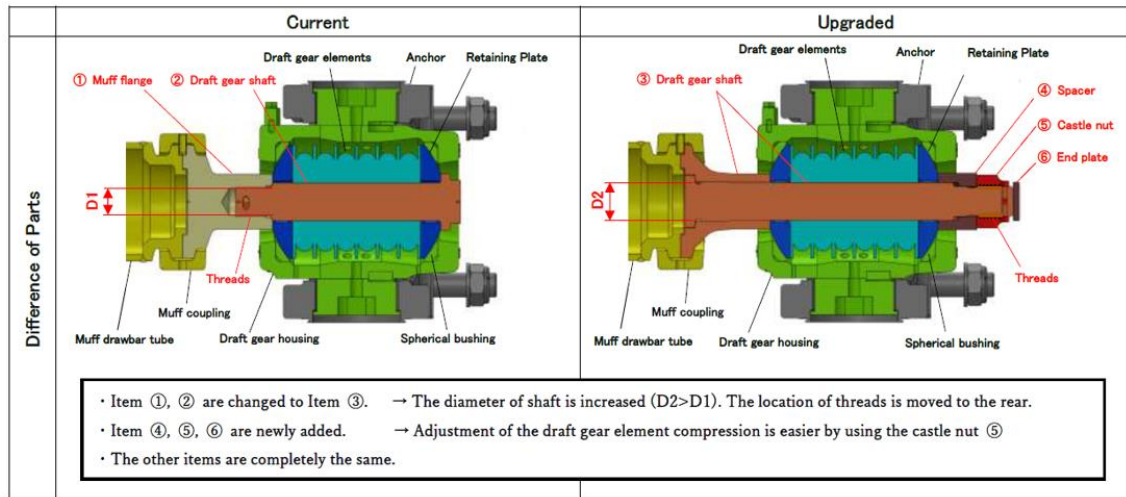
圖四、原軸心(左)、改善後之軸心(右)

一、改善軸心及改善組裝工作程序，詳圖四至圖六所示。

廠商進行強化牽引裝置組裝程序優點比較之簡報，說明新的堡型螺帽使組裝過程更易於調節壓縮量，從而可以防止聯結器卡死。另原應力集中的螺紋區域，經強化後轉移至牽引裝置外蓋後方，可避免應力集中。委員建議應提供相關冶具及特殊工具給營運單位使用，並應配合修訂相關操作及維修手冊內容。

廠商向委員進行簡報，說明強化軸心之疲勞分析，包含有限元素計算 FEA、S-N 曲線、3D 模型、並進行新舊軸心的 FEA 疲勞分析。另廠商說明強化軸心的優點，包括簡化軸心製程、確認預力之安裝高度、更改調整壓縮量的方式、確認聯結器拉桿自由度、加入量測記錄點、避免直徑縮減產生的應力集中、調整螺紋位置、驗證耐久強度可承受非預期的彎矩等。

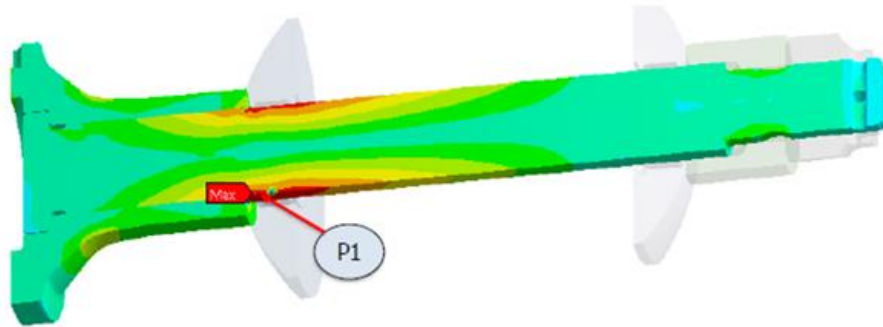
圖七、有限元素分析一軸心之應力分布圖

二、進行力學有限元素設計分析，詳圖七及圖八所示。

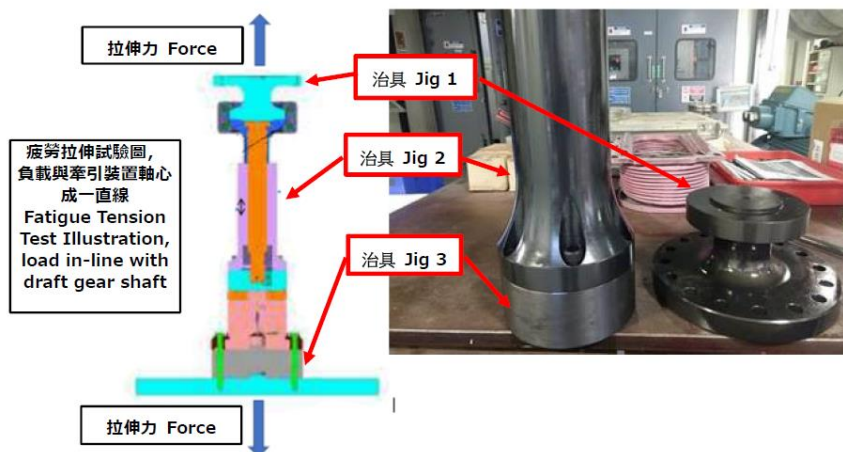
圖九、疲勞張力測試

三、進行疲勞、拉伸、壓縮等測試，詳圖九及圖十所示。

廠商提出第三版「半永久式聯結器故障調查分析報告(含改善計畫)」，將本次事件調查分析結果及處理對策以簡報向委員進行完整說明，並將強化牽引裝置軸心設計驗證及春節期間日本原廠對 AW3 行駛測試數據之分析結果向委員報告，經第三方公正單位確認強化後之軸心承受百萬次疲勞負載後依舊無疲勞現象產生，且 AW3 行駛測試時牽引裝置皆正常擺動無卡死現象。本次會議中委員以簡報說明，由廠商提供之原故障件疲勞破壞機構分析，觀察電子顯微鏡(放大 10,000 倍)下之疲勞破壞海灘紋間之間隔，算出其破裂成長速率 (crack growth rate) 約 10^{-7} m/cycle，依此破裂成長速率及委員所蒐集數篇論文分析出，如聯結器自由上下擺動，用破壞力學反算當時一般持續出現的彎矩可能範圍在 522-965Nm 之間，遠高於 AW3 載重在主線測試量得的

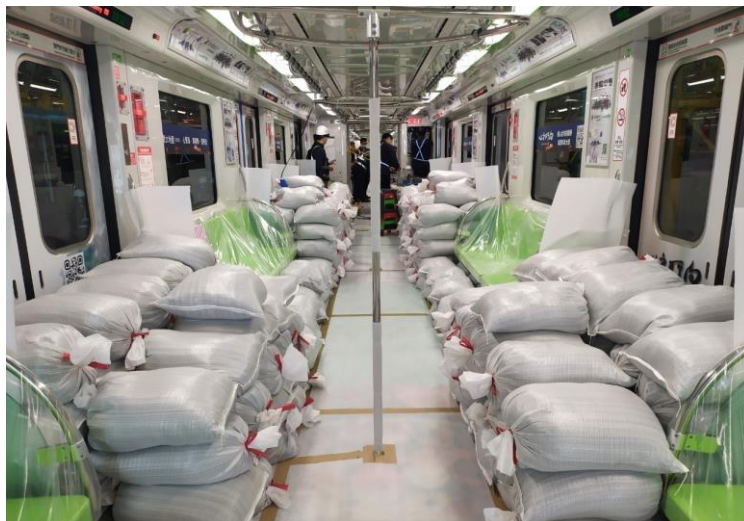
圖十一、電聯車全載重運轉測試

五、安裝改善軸心之電聯車進行全載重運轉測試驗證，詳圖十一所示。

針對全載重運轉測試部份，川崎重工於2月8及9日選擇第11電聯車(編號22,21)以平均配重32.4噸沙包，大於契約規範(AW3)滿載536人(536×60kg=32.16噸)進行500公里之全載重運轉測試，檢測方式如下說明：

安全裕度係為設計新軸心時，為了不使元件或結構損壞，針對設計階段、材料選定、組裝程序及運轉驗證，加大安全係數(Safety Factor)以確保使用的安全性，為確認改善軸心已考量足夠的安全裕度，故藉由本次全載重運轉測試(AW3)，經確認設計數據已有足夠的裕度值，詳如表三所示。

項目	量測值		設計值
最大軸向負載	30(kN)	≪	102(kN)
垂直彎矩	0.7(kN-m)	≪	4(kN-m)

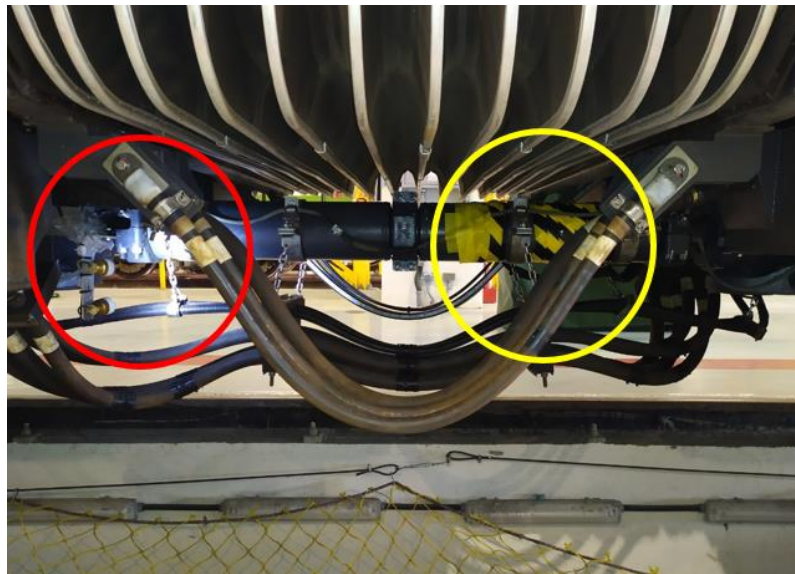
圖十二、監視器及補光(左)、應變規(右)

- 一、於車底及聯結器分別加裝監視及應變規量測儀器，分別觀察半永久聯結器的運動狀況及紀錄聯結器運動狀態與受力數據，並架設光源補光，詳圖十二所示。

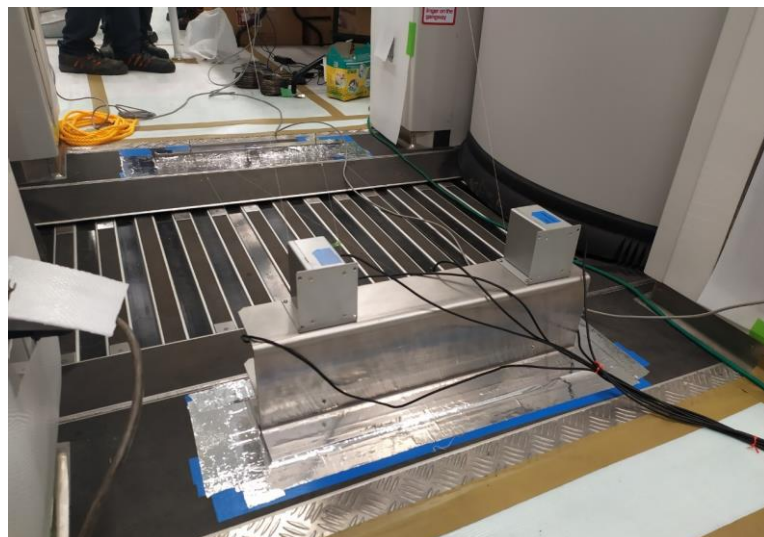
圖十三、XYZ三軸感測器

- 二、兩節車廂間另裝設XYZ三軸感測器，記錄行駛過程車廂間所產生之位移，詳圖十三所示。

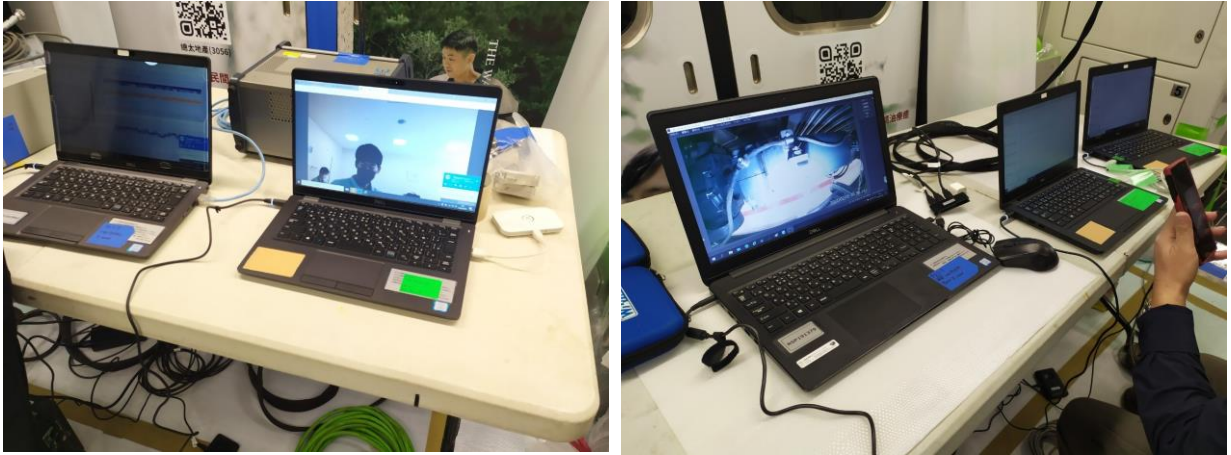
圖十四、檢測數據即時回傳至日本兵庫廠

三、全程測試過程同步與川崎重工及北捷局連線，檢測數據即時回傳至日本兵庫廠進行數據分析，以確認檢測結果符合設計需求與安全標準，詳圖十四所示。

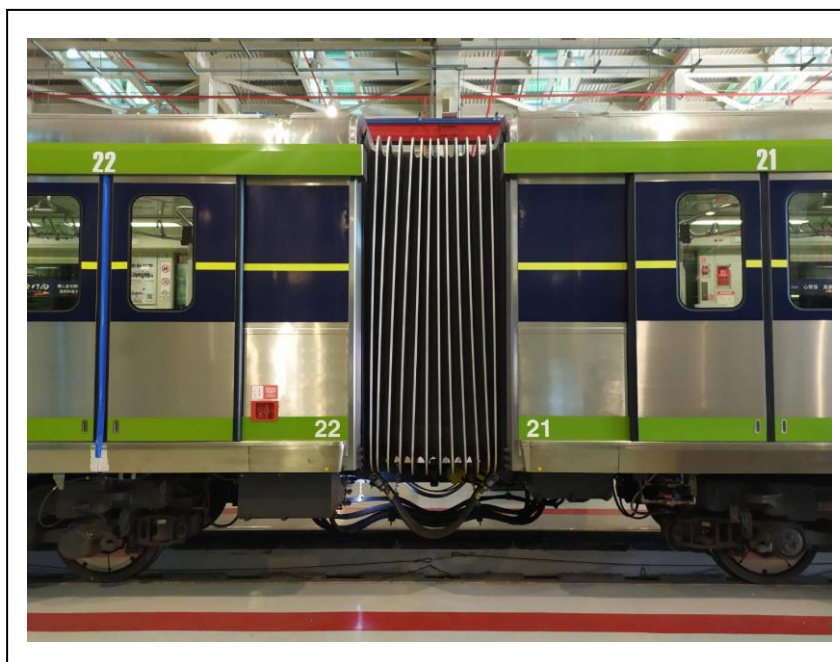
- 1、以第 11 列電聯車(編號 22, 21)進行測試。

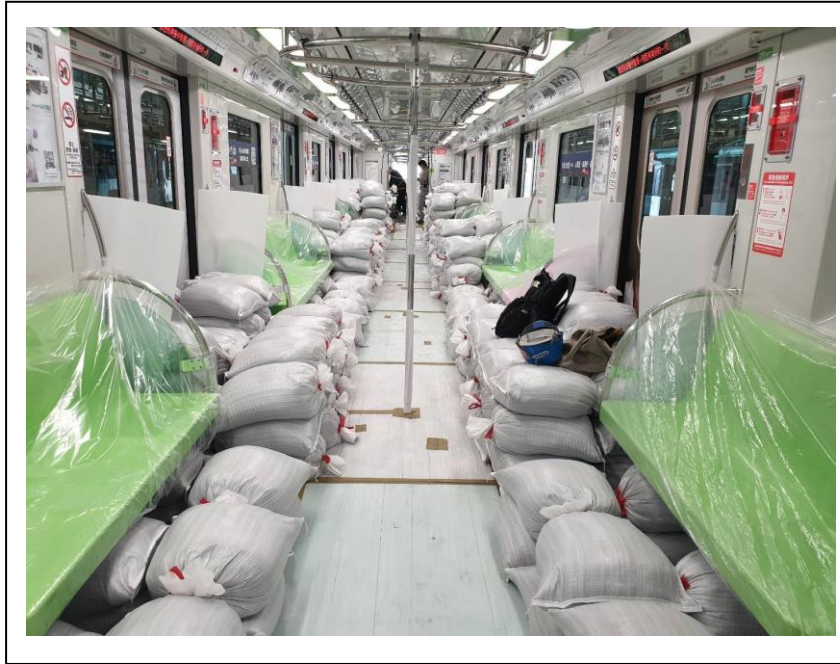
- 2、電聯車採 AW3 滿載標準測試， $AW3=536 \text{ 人} \times 60\text{kg}=32,160\text{kg}$ ，實際車廂內沙包為 32,400kg(不含儀器設備及車上人員)，符合測試標準。

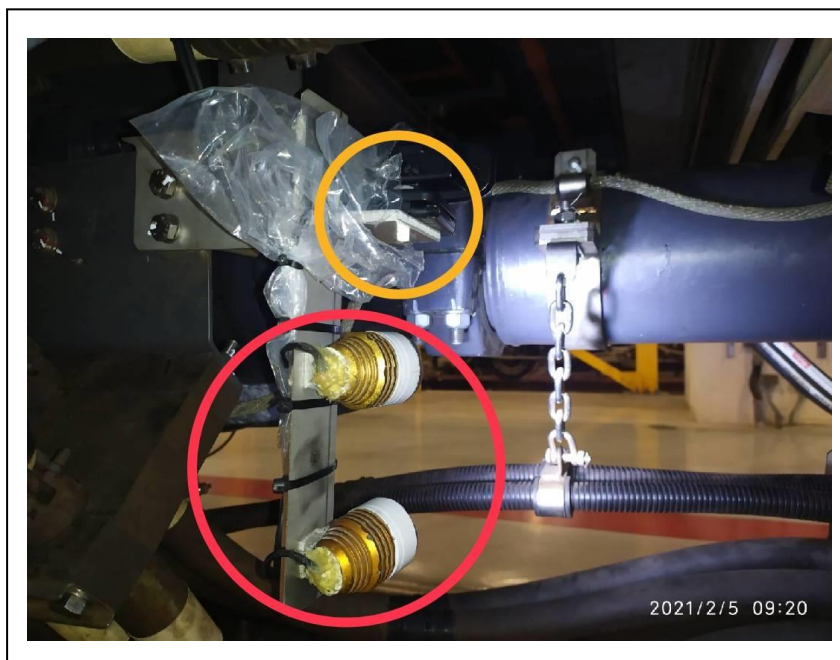
- 3、裝設監視器以觀察半永久聯結器的運動狀況，黃色為監視器，紅色為光源。

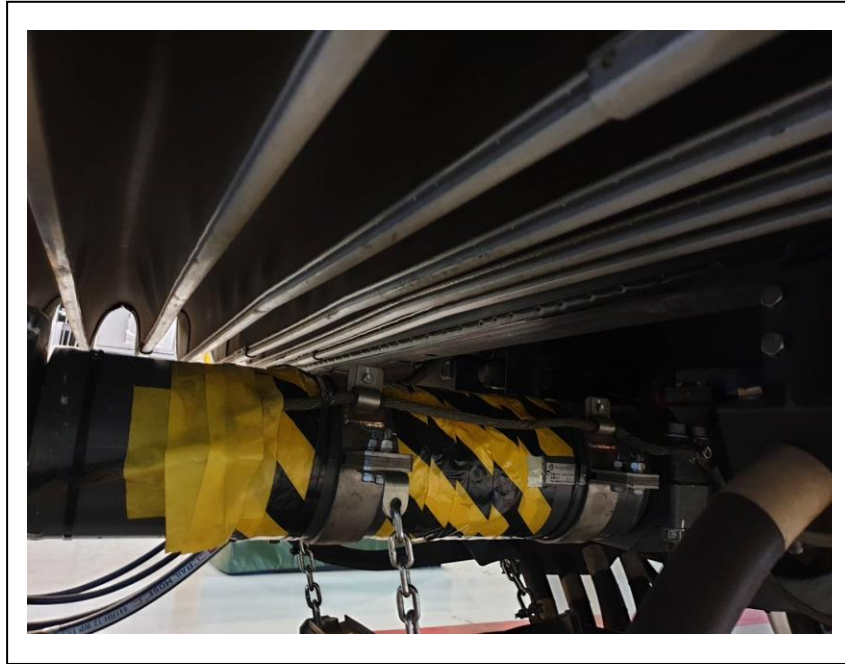
- 4、於半永久聯結器裝設應變規，記錄行駛過程所產生之應力。本案先於日本裝設應變規，且為避免應變規移動，以膠帶進行封裝後送回北屯機廠安裝於電聯車上。(安裝程序詳附件)

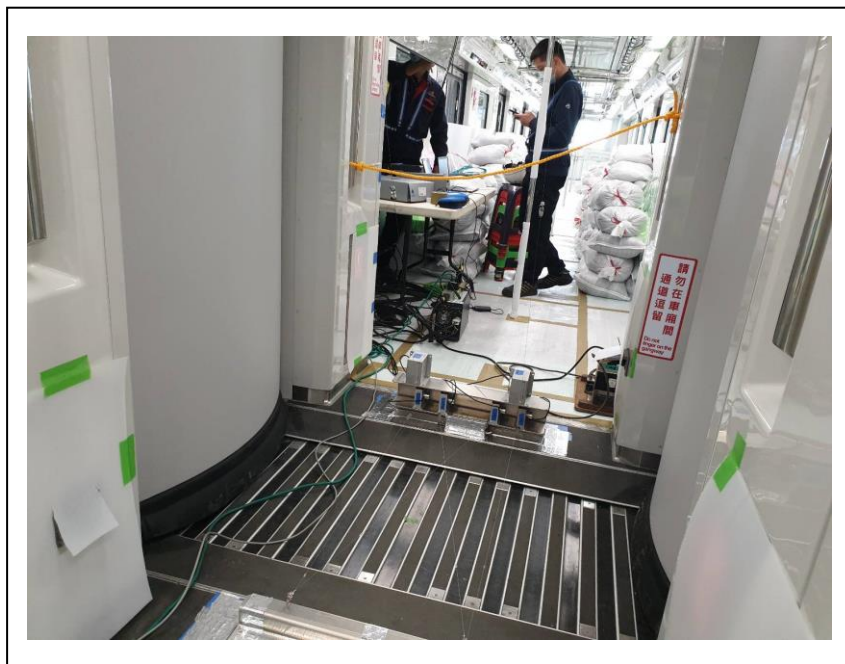
- 5、兩節車廂間裝設 XYZ 三軸感測器，記錄行駛過程車廂間所產生之相對位移。

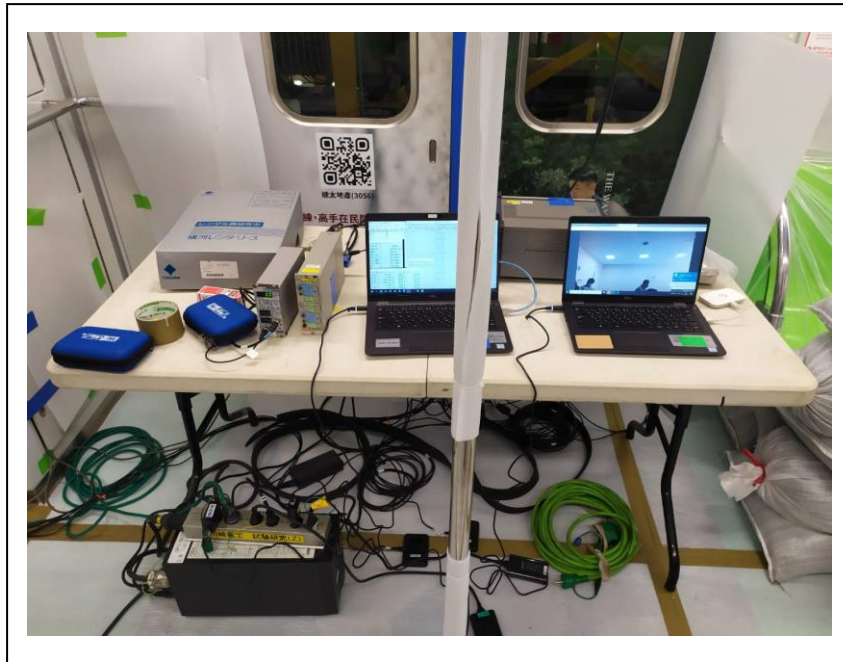
6、 全程測試過程同步與日本川崎連線，檢測 DATA 並即時回傳至日本兵庫工廠做數據分析。

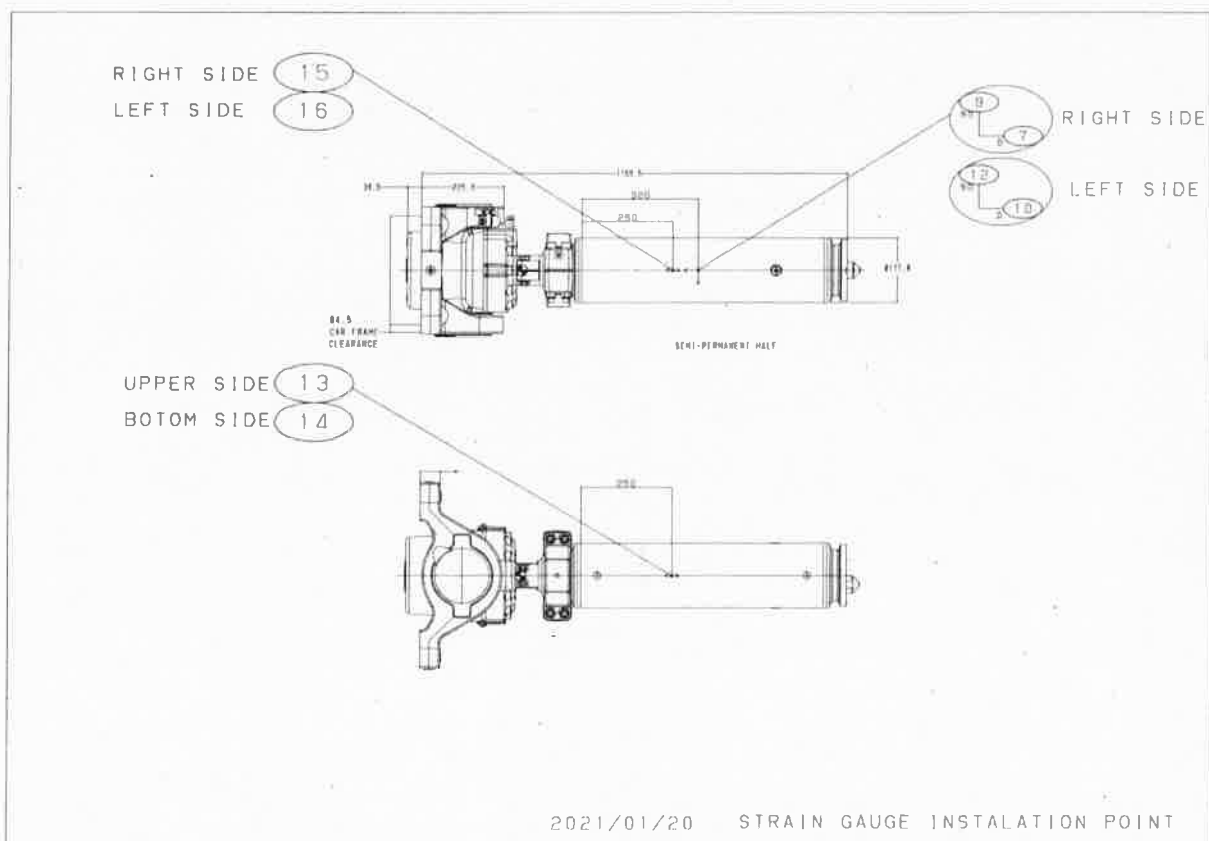
Fig.B-1-1 Strain gauge installation map

Stain gauges are installed according to the following drawing.

Gauge No. 7, 9, 10, 12 are used for measuring the coupler acting force.

Gauge No. 13, 14, are used for measuring the vertical bending moment.

Gauge No. 15, 16, are used for measuring the horizontal bending moment.

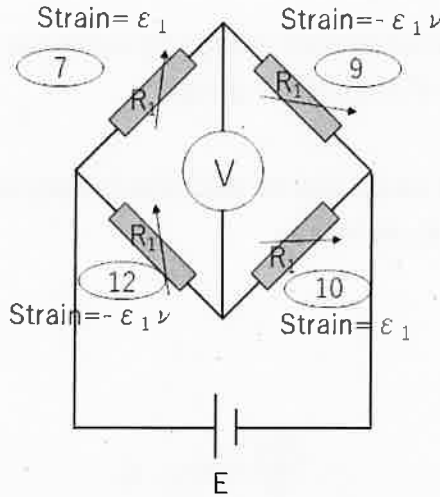
Fig.B-1-2 Wheatstone Bridge (1) for coupler acting force

Stain gauges are incorporated in the Wheatstone bridge in order to enhance the output resolution scales as follows.

Here, the electric resistance of strain gauge No, 7,9,10,12 are R_1 , No. 13,14 are R_2 , No. 15,16 are R_3 which are all variable resistance in accordance with their strains.

$$V = \frac{(1 + \nu)E \cdot K_{S1} \cdot \epsilon_1}{2} \quad (4)$$

Output resolution scale is $2(1 + \nu) = 2.6$

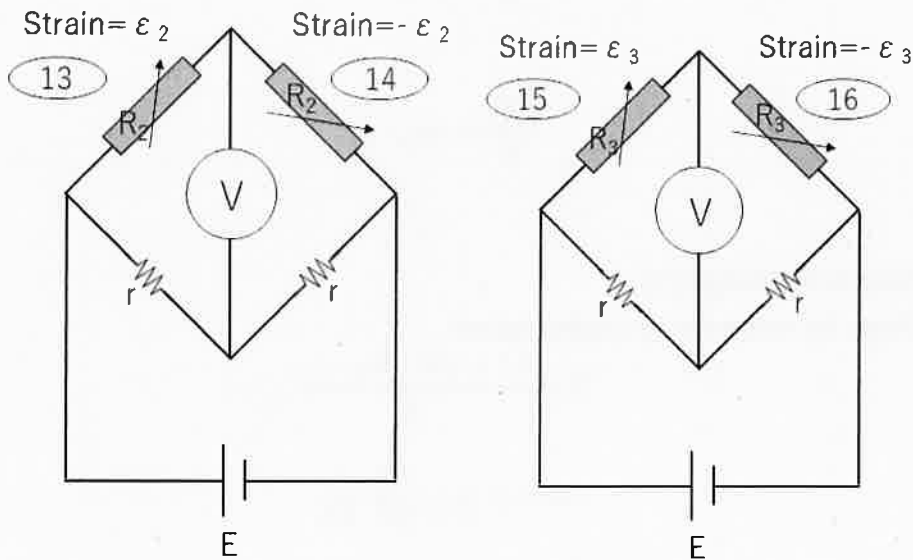
Fig.B-1-3 Wheatstone Bridge (2) for vertical bending moment (Left fig.)

The constant resistance r used in Wheatstone bridge (2), (3) are used as reference resistance.

Measured voltage by voltmeter is shown below.

Output resolution scale is 2.

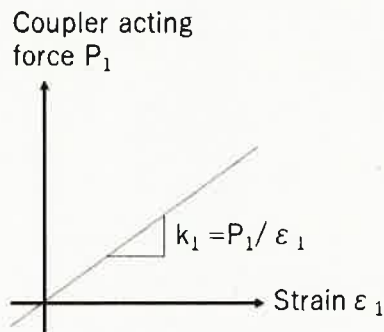
Fig.B-1-5 Calibration test

Here, in the previous calibration test the relationship between coupler acting force P_1 is measured to get the constant of proportion of them as below.

$$k_1 = P_1 / \epsilon_1 \tag{7}$$

$$P_1 = k_1 \epsilon_1 = \frac{2k_1 V}{(1 + \nu)E \cdot K_{S1}} = \frac{2k_1 V}{1.3E \cdot K_{S1}} \quad (8)$$
