臺中市議會第2屆第6次定期會

# 如何防止地下管線誤挖與危機處理專案報告

臺中市政府建設局、臺中市政府經濟發展局

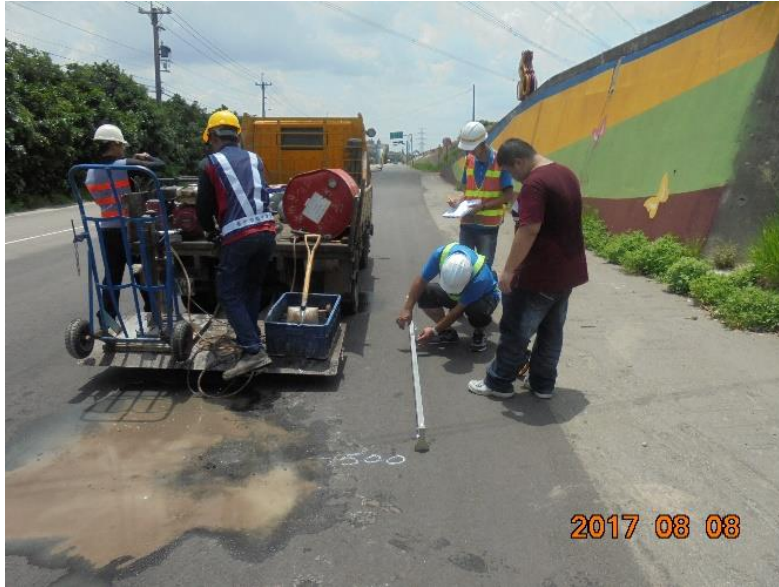
圖 1. 道路挖掘查驗相關照片

本府建設局依臺中市道路挖掘管理辦法審核道路挖掘許可，除要求申挖單位檢附瓦斯查線資料及相關會勘紀錄等資訊，並於管線協調會協調各管挖工程時程，以確認施工前之相關準備完善；另本府訂有「臺中市道路挖掘工程竣工查驗抽驗標準作業要點」，據此要求管挖復原品質，且委外加強人力逐案查驗道路挖掘後修復情況，查驗情形如圖 1 所示，並針對合格之案件抽驗，透過此方式管控管挖後道路品質，以期透過道路挖掘施工前中後之管理，減少因道路施工所造成之公安事件。

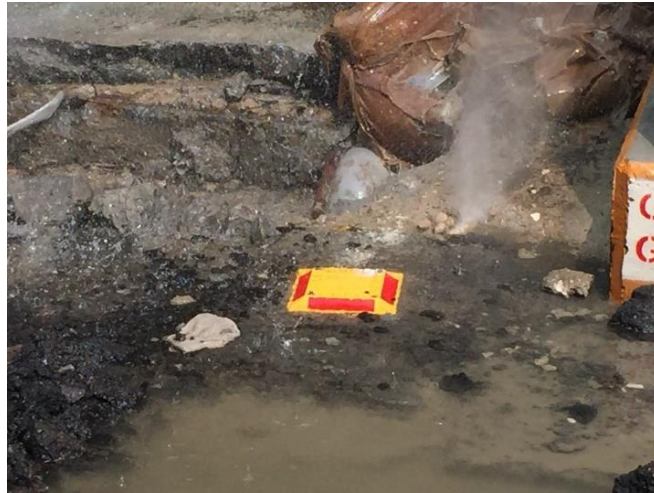
圖 3.漢視瓦斯公司安裝於地面上標示管線位置逕自開挖

以發生於逢甲商圈之挖破瓦斯案件為例：106 年 9 月 23 日上午，臺中市西屯區西屯路二段 275-2 號前，住戶私下委託廠商清理排水溝，然而挖掘沒有向市府申請挖掘許可，且在挖掘當時施工廠商已發現，現場有瓦斯公司安裝於地面上標示管線位置，竟然罔顧公共安全不慎挖斷，造成瓦斯管線外洩危及附近住戶和民眾生命安全。加上先前幾次管線單位開挖沒參照管線圖資，造成多起挖破瓦斯管線引發火災，工人灼傷輕等意外。

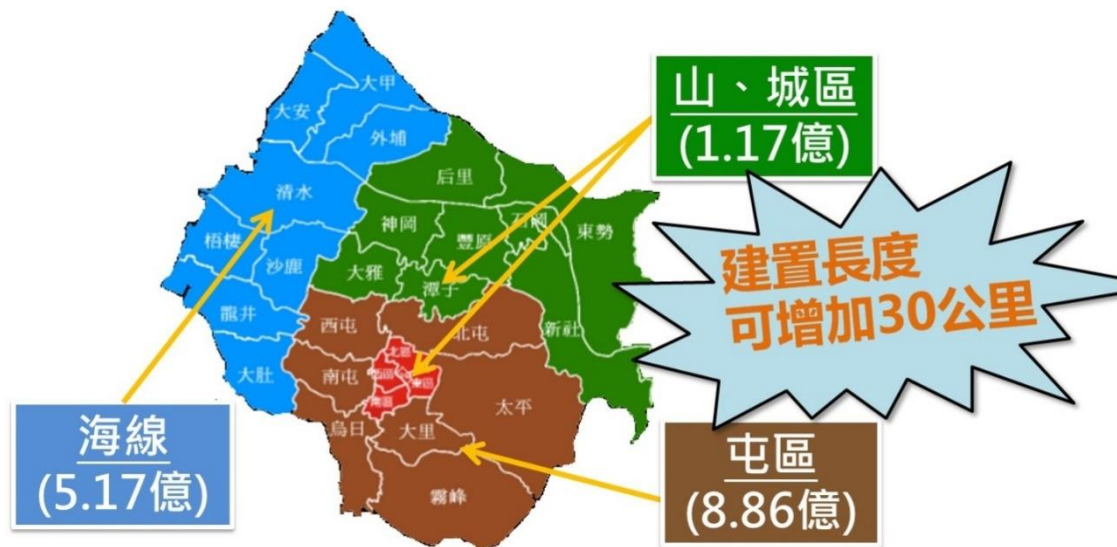
未來雨水下水道建設規劃

四、雨水下水道建置率代表城市競爭力，目前本市雨水下水道建置率已突破 71%，長度為全國前三，未來七年將積極爭取中央經費補助 15.2 億元將建置率提升至 80%，持續改善易淹水地區致災情形。

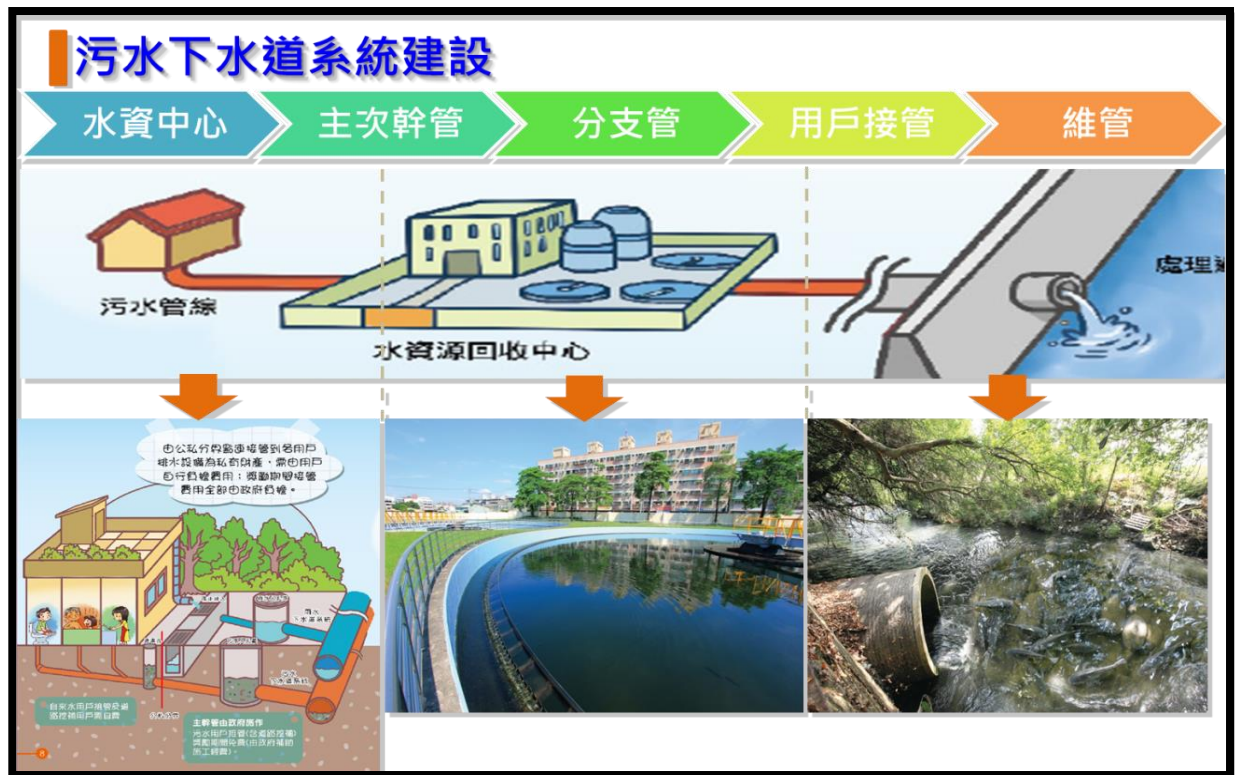
污水下水道系統建設順序示意圖

一、工程特性：為降低施工對交通的衝擊，本局已克服本市卵礫石層堅硬地質因素，大量採用推進工法施工，在用戶接管工程第一階段，先以推進工法施作污水分支管網，以銜接既有污水幹管，俟推進完成後以臨時性的瀝青混凝土鋪設，先開放通行，以減少施工對民眾生活的影響，第二階段施作巷道連接管，完成後仍以臨時性的瀝青混凝土鋪設，供用路人先行使用及方便住戶進出，第三階段施作用戶接管，將住戶端之污水接入公共污水下水道系統，俟用戶接管完成後辦理路面重新創封。

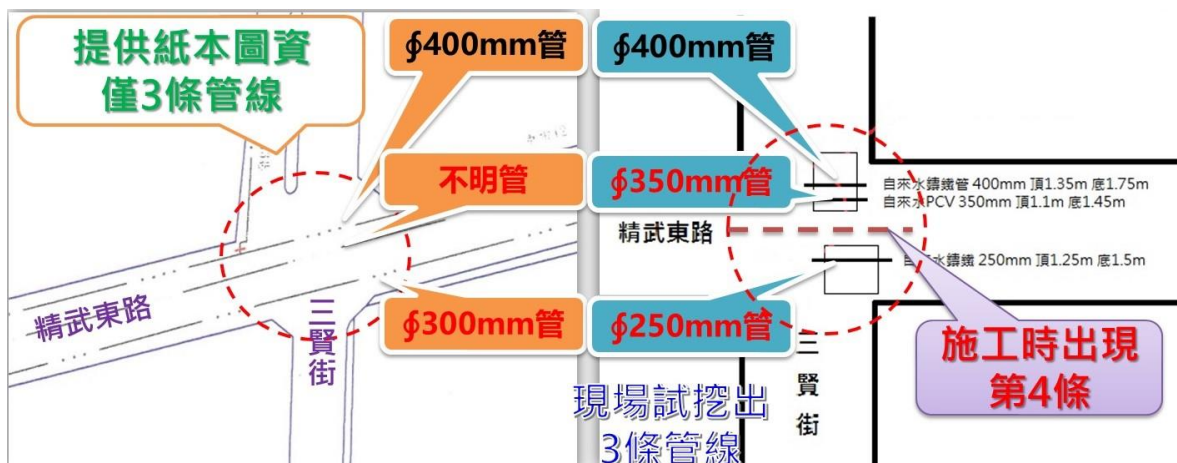
管線圖資常與現場不符

二、環境背景：本市市區因發展快速，居住人口稠密，道路早已佈滿民生管線，又污水管線多半規劃埋設在民生管線下方，常遭遇各管線單位早期未確實依規埋設所屬管線位置及 GIS 系統圖資資料未完善問題，隨著投入下水道建設經費增加及施工範圍拓展，造成誤損管線事件頻傳，加上施工廠商現場人員事件發生後緊急應變及危機意識不足，更延伸數起工安及重大輿情事件。

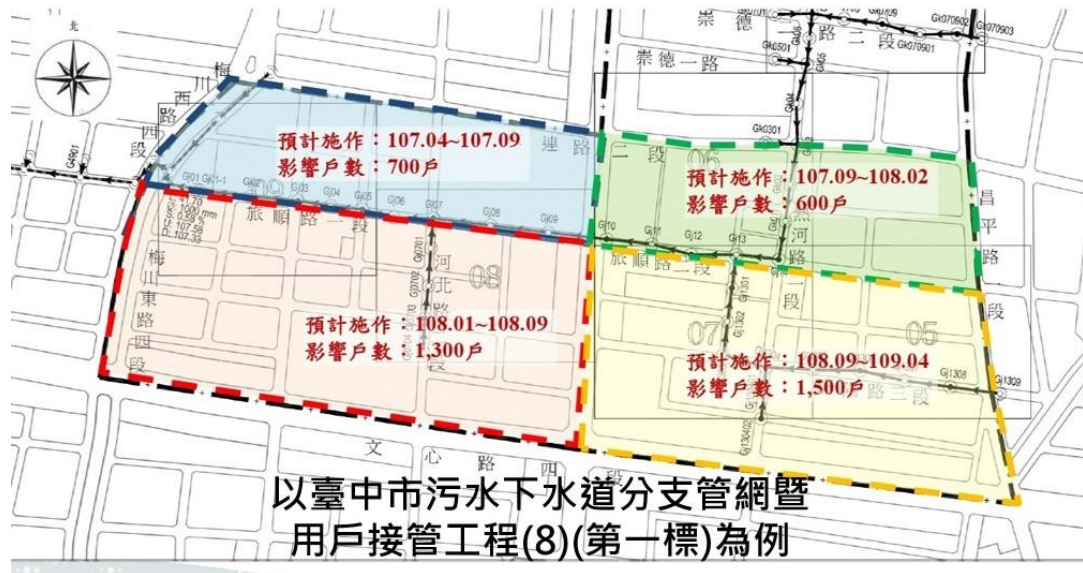
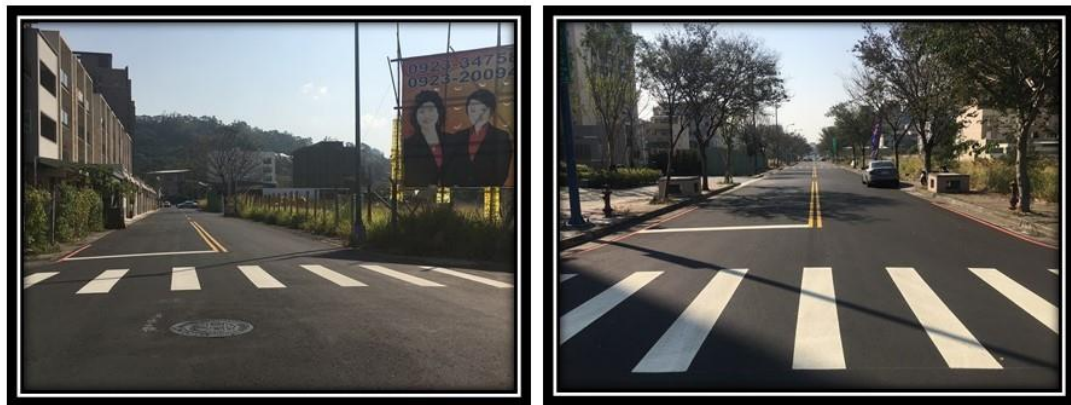
污水用戶接管完成後路面重新封層

(三)106 年度下水道發包案件皆確實執行本局研擬訂定道路臨時鋪面施工規範，提高臨時性瀝青混凝土鋪面之厚度、壓實度及平整度等項目檢測頻率，並為減少施工期間對交通及道路鋪面的影響，將施工區塊縮小，以分區工程完成立即辦理分區路面重新刨封，讓路面儘速恢復平整性及美觀，以減少對用路人
